# OTIUM

### Brann- og byggeteknisk vurdering av Otium bo- og velferdssenter

2023:01477

05.01.2024

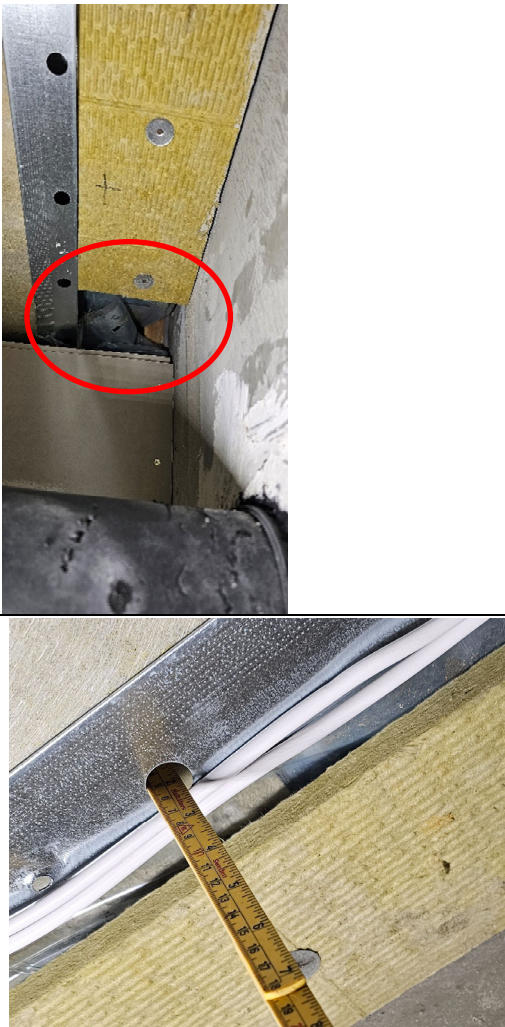
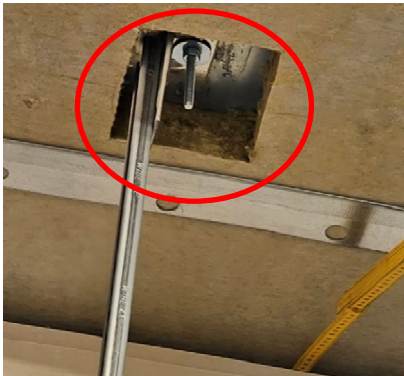
| Nr | Beskrivelse | Bilde |
|---|---|---|
| Observasjon 1 | <p><b>Manglende isolasjon av Lett-tak takelementer</b></p> <p>Lett-tak takelementer med krav til brannmotstand skal ha tilleggisolering av steinull på undersiden for å beskytte de bærende U-formede tynnplatekassettene av varmforsinket stål iht SINTEF Teknisk Godkjenning 2215. Stikkprøvekontroller av takelementer ved Otium avdekket flere tilfeller hvor steinull manglet, blant annet i korridor utenfor beboerbad A.3.12.2 og teknisk rom B.3.20. Her var drager isolert på undersiden, men lett-tak elementet og drager var eksponert på sidene. Dampsperre var også synlig.</p> | |

Observasjoner fra befaringen viser at utførelsen av taket (Lett-tak) fraviker fra hva som er prosjektert og fra preakseptert ytelse/løsning, uavhengig av om taket inngår som del av hovedbæresystemet eller ikke. Etter som det ikke er dokumentert at den eksisterende løsningen opprettholder «tilfredsstillende bæreevne og stabilitet i den tiden som er nødvendig for å rømme og redde personer og husdyr i og på byggverket», er det også et avvik fra kravene i Byggteknisk forskrift.

Konsekvensen av utført løsning for taket ved Otium, med manglende beskyttelse av det bærende stålet, kan medføre at taket kolliderer under brann mens rømning og redning fortsatt pågår. Dette kan gi direkte skade på personer og forhindre redningsarbeidet.

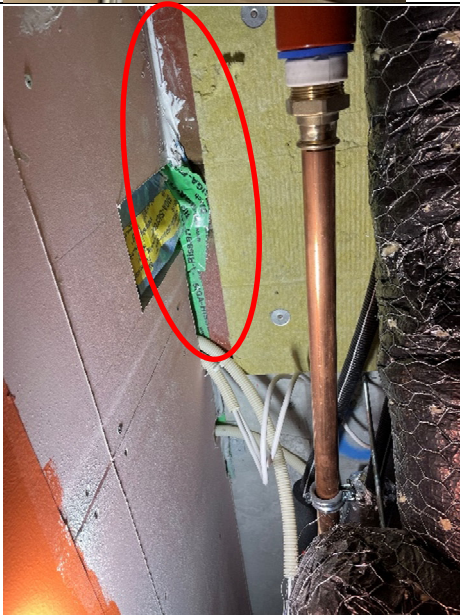
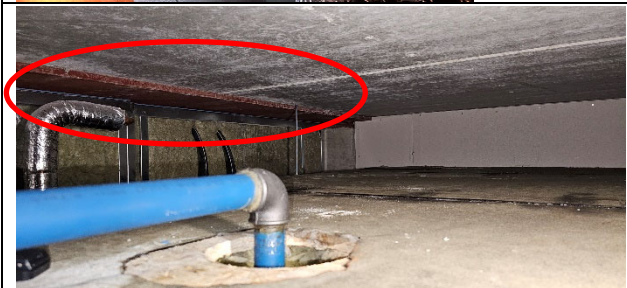
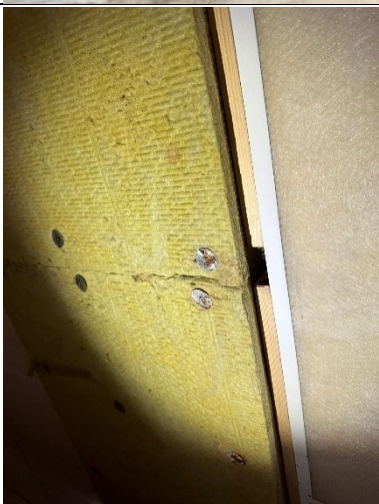
| <b>Observasjon 2</b> | <p><b>Manglende isolasjon av bærende stålkonstruksjoner</b></p> <p>Enkelte steder ble det observert ståldragere som bare var delvis isolert eller manglet isolasjon helt. Her fra korridor utenfor C.3.11.1 (3. etasje bygg C) og beboerrom C.2.11.1 (2. etasje bygg C).</p> | <br><br> | |
| | <p>I parkeringskjeller ble det observert en ståldrager som var isolert på underside, men med åpninger på siden hvor det også er lagt treverk.</p> | | |

Manglende og stedvis mangelfull isolering av ståldragere og søyler medfører fare for at etasjeskiller, som også kan ha en stabiliserende funksjon ref. kap. 5.4, kollapse under brann og innenfor den tiden som er nødvendig for rømning og redning. Dette kan gi direkte skade på personer og forhindre redningsarbeidet.

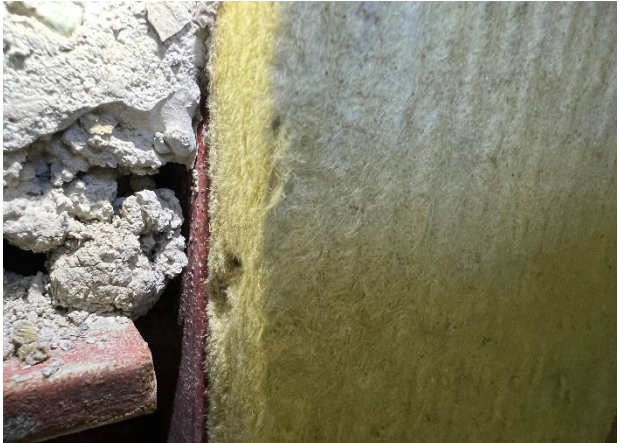
| | <p>Bilde tatt fra byggets utside mellom 1- og 2. etasje på bygg E og viser manglende isolering av ståldrager og side av søyle. Bildet viser hulldekke understøttet av stålbjelke til venstre og trykkfast isolasjonsplate i mineralull på utside av en søyle.</p> | |

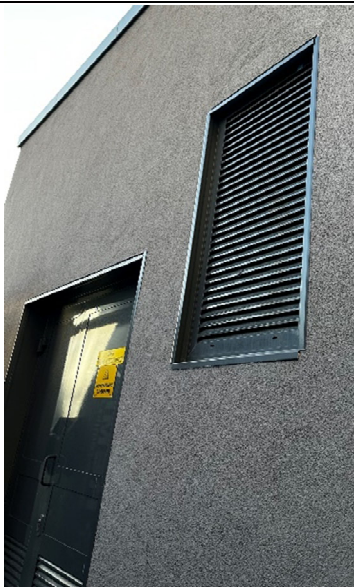
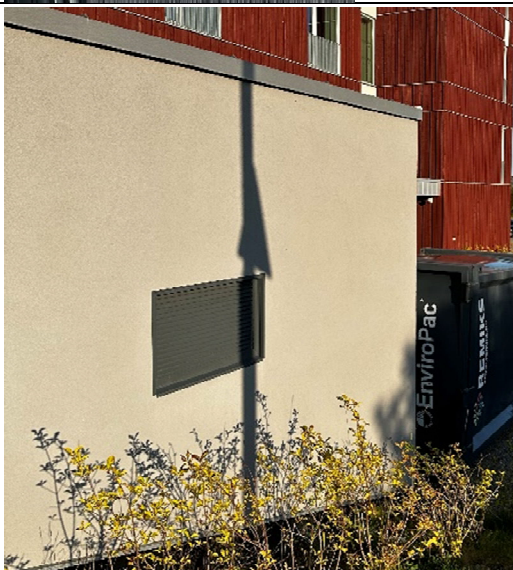
| Nr. | Beskrivelse | Bilde |
|---|---|---|
| Observasjon 3 | <b>Uklassifiserte dører og rister i brannklassifisert vegg</b><br>Dør til traforom og to utluftingsrister er plassert i seksjoneringsskille med krav til brannmotstand REI 120 -M. Den ene utluftingsristen er plassert ved dør til traforom (øverste bilde), den andre er lokalisert på vegg som vender ut mot Gåsværveien (nederste bilde). Det er ikke funnet merking av dører eller utluftingsrister som dokumenterer brannmotstand. | |

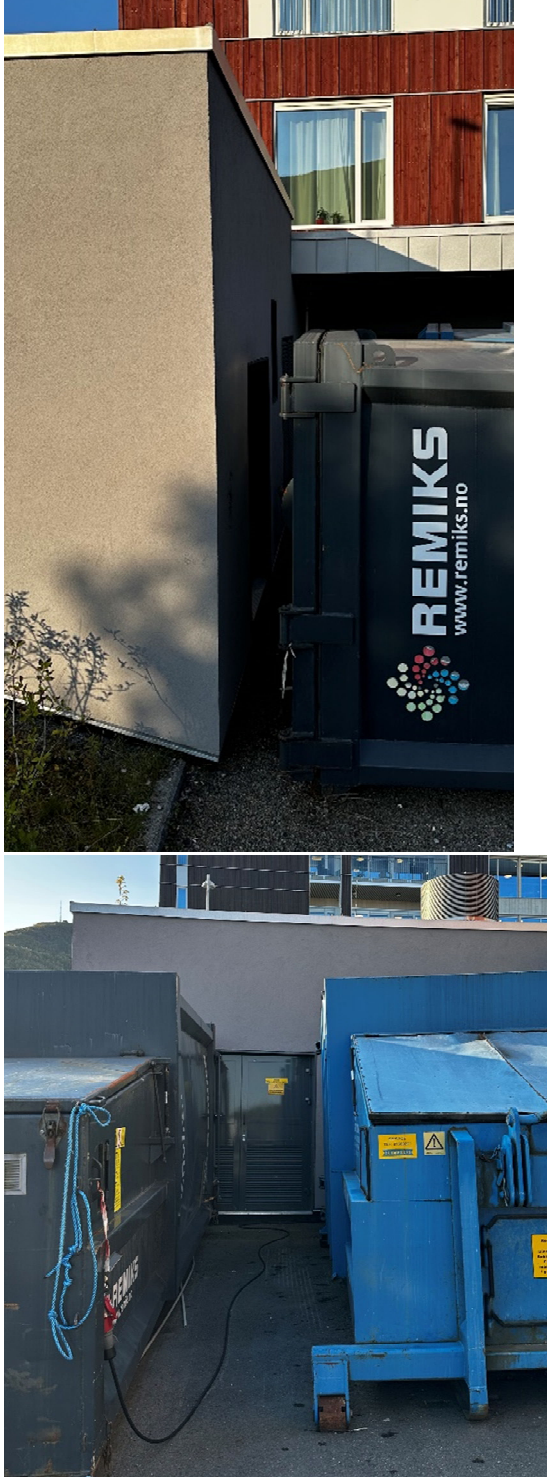
| <b>Observasjon 4</b> | <b>Blokkering av dør og utluftingsrist for traforom</b><br>Avfallscontainere er plassert tett inntil dør og utluftingsrist for traforom. | <p>The top photograph shows a black waste container with the 'REMIKS' logo and website 'www.remiks.no' positioned against a grey wall, partially obscuring a door. The bottom photograph shows two blue waste containers placed side-by-side, completely blocking a door and a ventilation grille in a grey building facade.</p> |

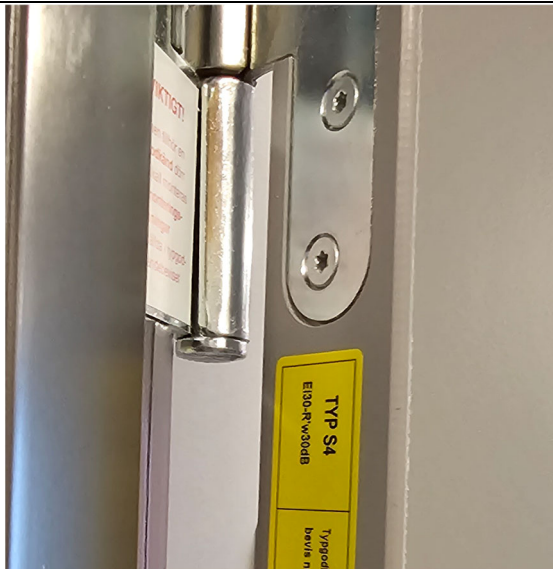
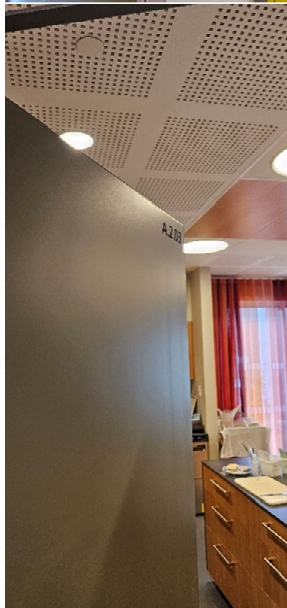
| Nr | Beskrivelse | Bilde |
|---|---|---|
| Observasjon 5 | <p><b>Dør med brannmotstand EI 30 plassert i brannseksjoneringskille</b></p> <p>Lokasjon:<br/>Bygg A, plan 1, 2 og 3</p> <p>I brannseksjoneringskille i 1., 2 og 3. etasje i bygg A er det montert dør med brannmotstandsklasse EI 30 mellom rom A.1.03/A.2.03/A.3.03 og mellombygg/rømningskorridor A.01.2/ A.2.0.1/A.3.01.</p> <p>Branntegninger viser at det skal være dører med brannmotstand EI 120-S<sub>a</sub> der.</p> | |

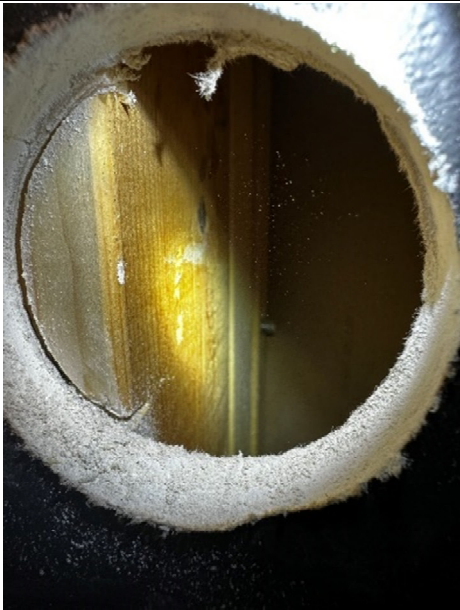
| <b>Observasjon 6</b> | <p><b>Utilstrekkelig oppbygning av utsparing i brannseksjoneringsvegg</b></p> <p>Sidefelt til dør i brannseksjonerende vegg mellom seksjon D (korridor D.1.07) og E (E.1.01.2) i 1. etasje mangler isolasjon, og består av trestendere med ett lag 15 mm gips på hver side.</p> <p>Tilsvarende ble det observert sidefelt til dør i brannseksjoneringskille med 15 mm gips – isolasjon – 15 mm gips i kjeller i bygg C, mellom D.U.12 og korridor D.U.01.3.</p> | |

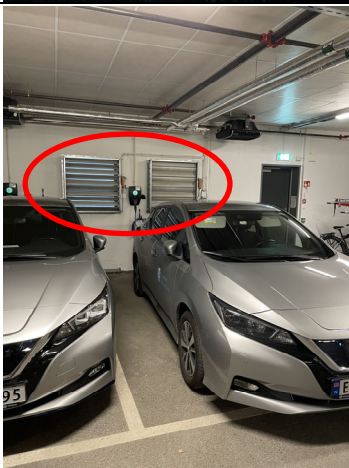
| <b>Observasjon 7</b> | <p><b>Uklassifiserte spjeld i brannseksjoneringskille i parkeringsgarasje.</b> Spjeld markert med rød ring på bildet.</p> | |

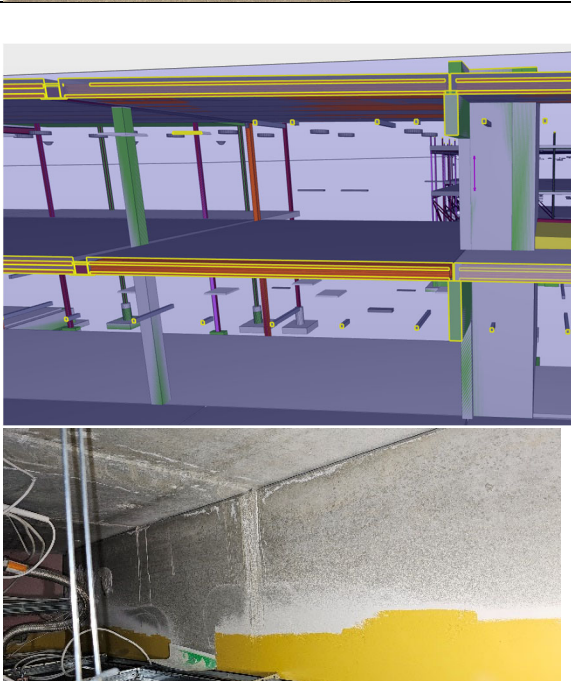
| <b>Observasjon 8</b> | <p><b>Stabilitet og bæring av hulldekker</b></p> <p>Observasjoner under befaring indikerer at etasjeskiller bryter brannseksjoneringsveggene.</p> <p>Utklipp til høyre viser prinsipp for utførelse av seksjoneringsvegg og dekke med tilhørende bæresystem. Utklipp er tatt fra BIM modell i akse C-5. Tilhørende tegninger CD-03-B-200-D-001, C-M300 med detalj C-C, viser at seksjoneringsvegg er benyttet som opplager for hulldekker. Bildet er tatt av overgang mot seksjoneringsvegg og viser etasjeskiller som ligger oppå seksjoneringsveggen.</p> | |

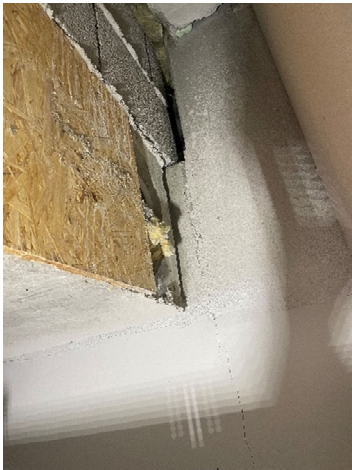
| <b>Observasjon 9</b> | <b>Utettede gjennomføringer i seksjoneringsvegg</b><br>Blokk C, plan 3: Utettede gjennomføringer i seksjoneringsvegg mellom korridor C.3.01 og korridor D.3.01. Stikkprøver ble tatt og samme forhold ble observert i seksjoneringssskille mellom korridor D.3.02 og korridor E.3.01. | |

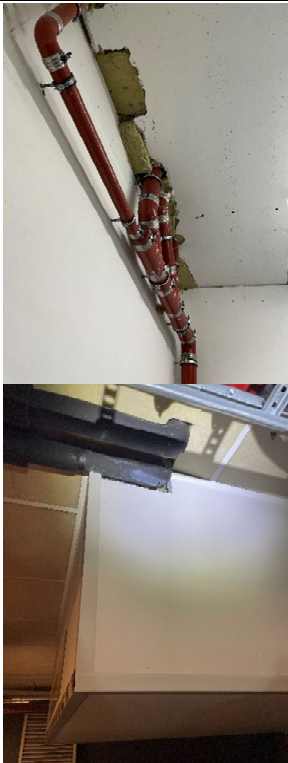
| <b>Observasjon 10</b> | <b>Utettede gjennomføringer i seksjoneringsdekke</b><br>Det ble også observert utettede gjennomføringer i dekke mellom teknisk rom A.U.05 i parkeringskjeller og overliggende plan (seksjoneringsdekke), samt ifbm. innkassing av ventilasjonskanaler som tilhører annen brannseksjon i parkeringskjelleren. | |

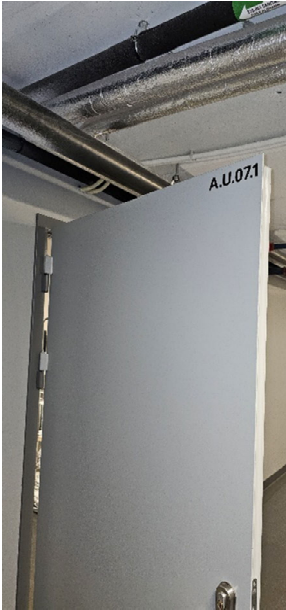
| <b>Observasjon 11</b> | <p><b>Dør i branncellebegrensende vegg står åpen</b></p> <p>Lokasjon:<br/>Bygg A/B, kjeller</p> <p>Dør merket A.U.07.1 i branncellebegrensende vegg står åpen (ingen dørpumpe). Døra går fra tøyrom til korridor og benyttes ofte. Flere ganger under befaring ble det observert at døren stod åpen.</p> | |

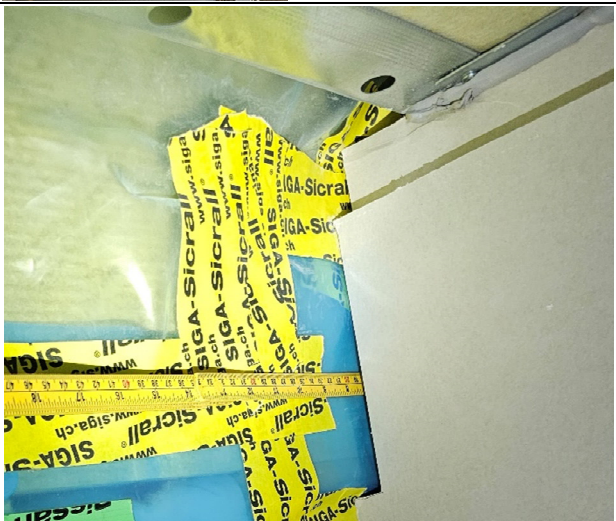
| <b>Observasjon 12</b> | <p><b>Utettheter i overgang mellom branncellebegrensende vegg og yttervegg</b></p> <p>Lokasjon:<br/>Blokk E, plan 4</p> <p>Branncellebegrensende vegg mellom beboerrom E.4.10.1 og E.4.11.1 går ikke helt ut til yttervegg. Tommestokk kan føres inn til platelag på motsatt side mot yttervegg.</p> | |

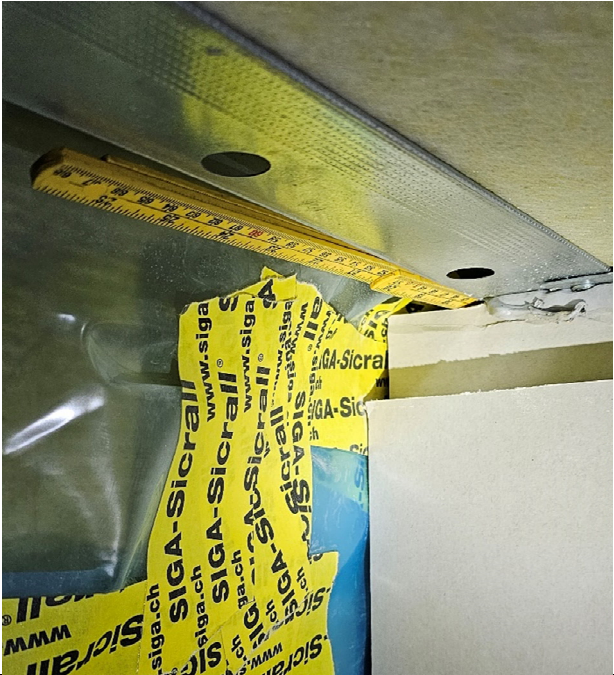
| <p><b>Observasjon 13</b></p> | <p><b>Utettheter i overgang mellom branncellebegrensende vegg og tak</b></p> <p>Lokasjon:<br/>Blokk E, plan 4</p> <p>Branncellebegrensende vegg mellom beboerrom E.4.10.1 og E.4.11.1 har ikke tilstrekkelig tetting mot takkonstruksjonen. Tommestokk kan føres hele veien over vegg til beboerrom ved siden av.</p> | |

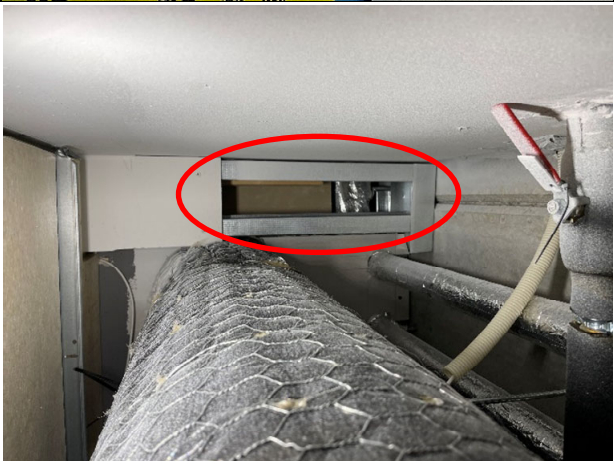
| <p><b>Observasjon 14</b></p> | <p><b>Åpning i røykskille</b></p> <p>Lokasjon:<br/>Blokk E, plan 3</p> <p>Åpning i røykskillende konstruksjon, lokalisert over himling i rømningsvei/korridor, mellom rom E.3.21 Pleiemateriell og beboerrom E.3.11.1.</p> | |

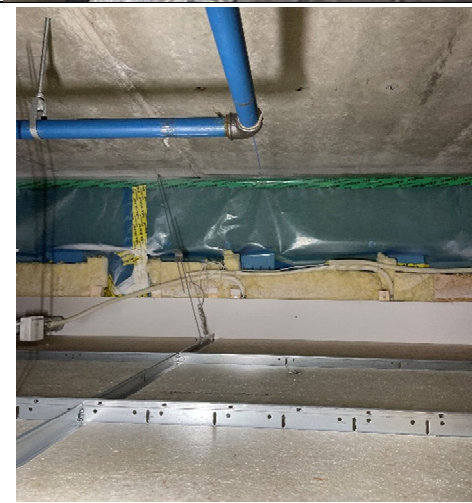
| <p><b>Observasjon 15</b></p> | <p><b>Manglende platekledning på branncellebegrensende vegg</b></p> <p>Lokasjon:<br/>Gjelder flere bygg</p> <p>Gips ikke ført opp til dekke over himling og mangler på deler mot tilliggende beboerrom, samt mot yttervegg.</p> <p>Bildet er tatt mot yttervegg.</p> | |

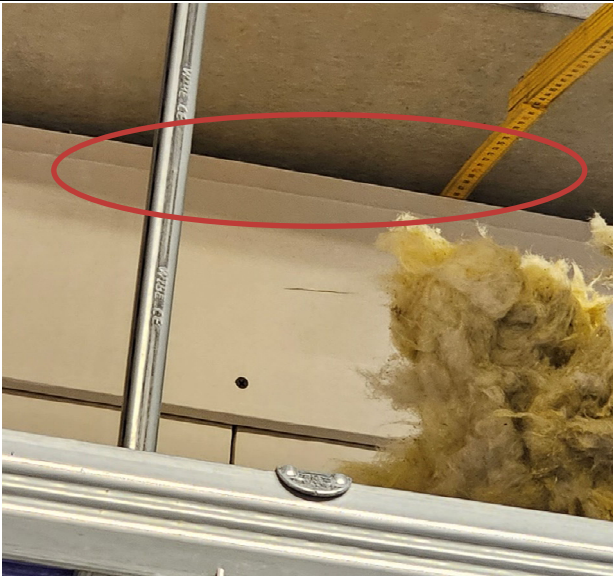
| <b>Observasjon 16</b> | <p><b>Utettheter i overgang mellom branncellebegrensende vegg og tak</b></p> <p>Lokasjon:<br/>Blokk E, plan 4</p> <p>Utettheter i overgangen mellom branncellebegrensende vegg og takkonstruksjon i teknisk rom.</p> | |

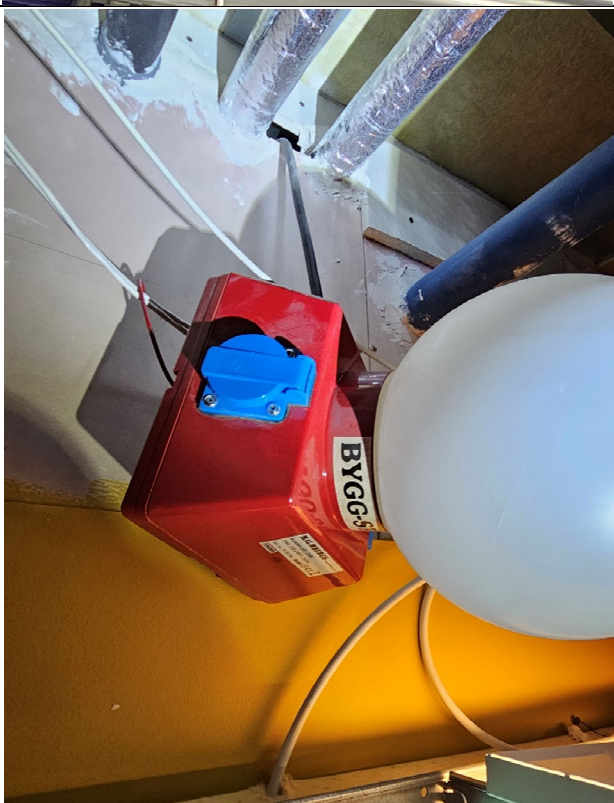
| <b>Observasjon 17</b> | <p><b>Åpne gjennomføringer i branncellebegrensende vegg</b></p> <p>Lampe fra byggeperiode henger igjen over himling. Ledning ført gjennom utettet gjennomføring i branncellebegrensende vegg.</p> | |

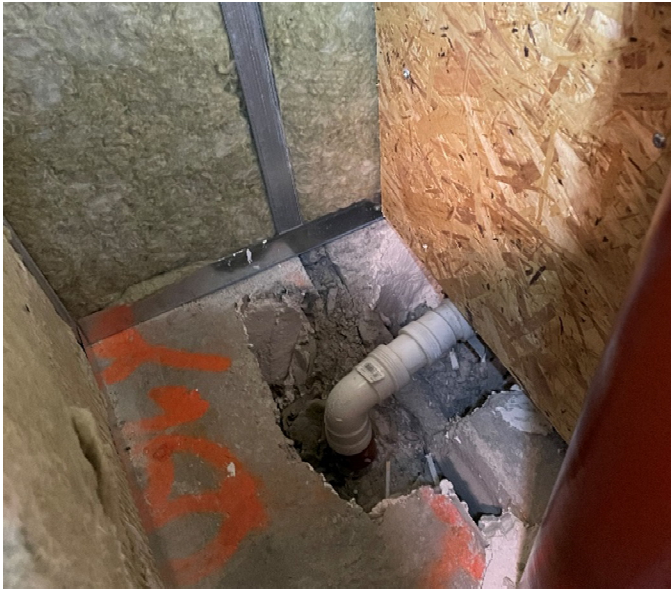
| <p><b>Observasjon 18</b></p> | <p><b>Manglende brannetting av gjennomføringer</b></p> <p>Lokasjon:<br/>Blokk A, plan 3. Gjelder flere bygg.</p> <p>Deler av betong i etasjeskille bak baderskabin tilhørende beboerrom A.3.10.1 er meislet ut for å gi plass til rørføringer. Gjennomføringen er ikke branntettet i etterkant.</p> <p>Stikkprøver ble tatt og samme forhold ble observert i Blokk C, plan 2, i etasjeskille bak baderskabin tilhørende beboerrom C.2.13.1.</p> | |

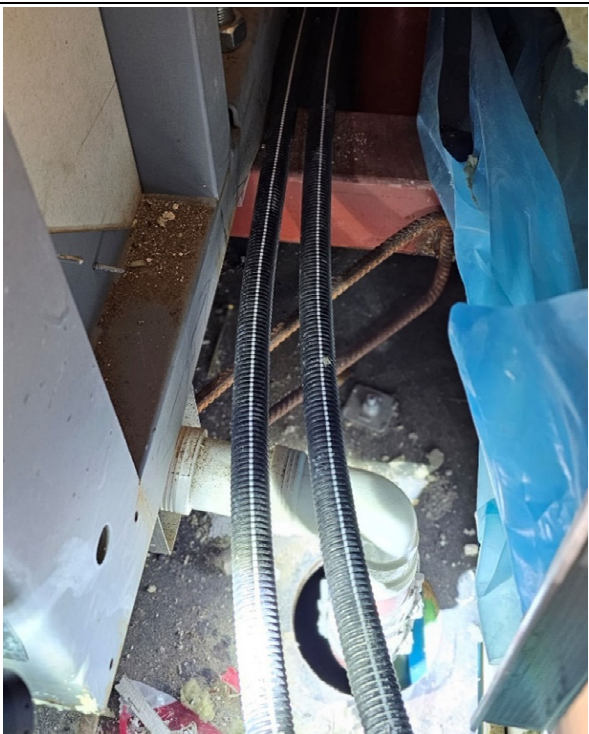
| <p><b>Observasjon 19</b></p> | <p><b>Manglende branncellebegrensende konstruksjon mellom 2. og 3. etasje</b></p> <p>Lokasjon:<br/>Bygg C, plan 2</p> <p>Åpent i dekke mellom 2. og 3. etasje. Baderskabin i beboerrom C.2.05.1 plassert på stålsviller og ikke hulldekke.</p> | |

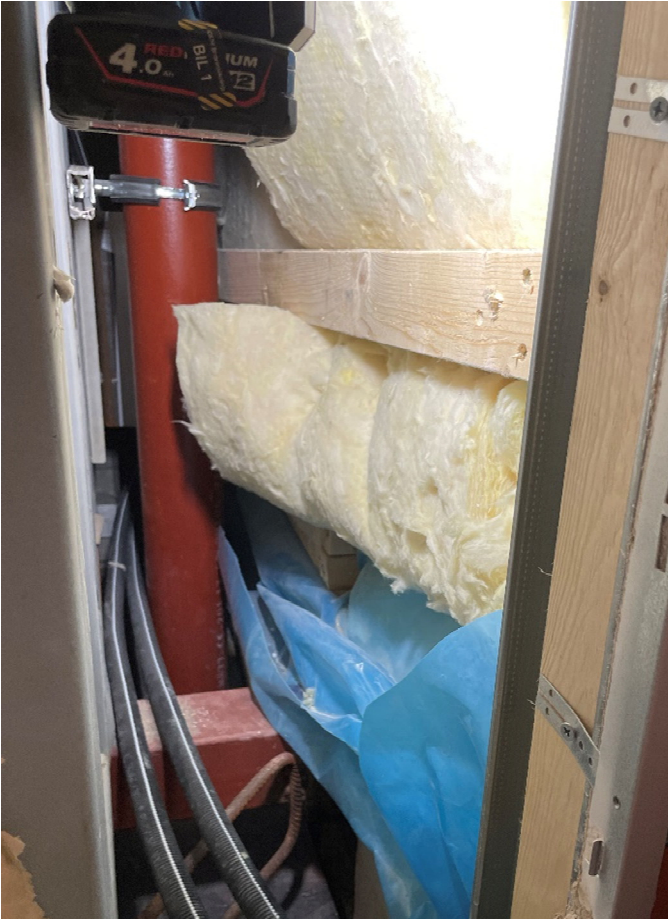
| <p><b>Observasjon 20</b></p> | <p><b>Mangler ved branncellebegrensende yttervegg</b></p> <p>Lokasjon:<br/>Gjelder flere bygg.</p> | |

| | <p>Yttervegg mellom beboerrom C.2.05.1 og utvendig rømningstrapp mangler platekledning på innvendig side.</p> <p>Stikkprøver ble tatt og samme utførelse av yttervegg er observert mot trapperom ved beboerrom C3.11.1, C.3.04.1, C.2.05.1, D.2.10.1, D.3.10.1, E.3.13.1, E.2.13.1 og D.3.03.1.</p> <p>Yttervegg mot beboerrom E.3.13.1 manglet i tillegg isolasjon i konstruksjonen.</p> <p>Observert forhold gjelder også yttervegg mot utgangsdør fra rømningstrapp ved beboerrom C.2.05.1, dvs. i akse C-A.</p> <p>Bruk av trestendere i vegg med krav om ubrennbare materialer.</p> <p>Yttervegg mellom beboerrom C.2.05.1 og utvendig rømningstrapp er utført med stenderverk i tre.</p> <p>Stikkprøver ble tatt og samme utførelse av yttervegg er observert mot trapperom ved beboerrom C3.11.1, C.3.04.1, C.2.05.1, D.2.10.1, D.3.10.1, E.3.13.1, E.2.13.1 og D.3.03.1.</p> <p>På samme sted ble det observert manglende platekledning på vegg mot korridor.</p> | |

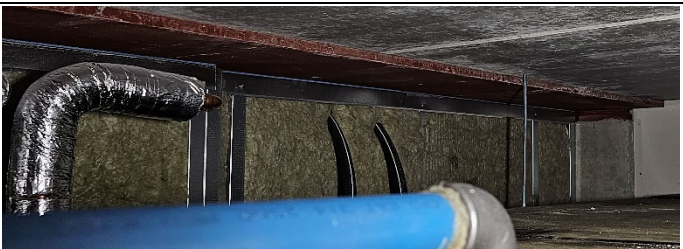
| <b>Observasjon 21</b> | <p>Lokasjon: beboerrom C.2.11.1</p> <p>Manglende platekledning av vegg som er beskrevet med platelag på begge sider iht prosjektering.</p> | |

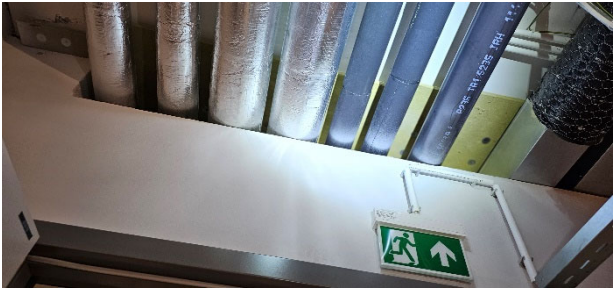
| <b>Observasjon 22</b> | <p>Lokasjon: Kjeller under Bygg C, lagerrom C.U.13.</p> <p>Manglende brannetting av gjennomføringer i branncellebegrensende vegg.</p> <p>Samme forhold er observert i branncellebegrensende vegg mellom korridor D.U.01.1 og ekstra lager D.U.02, Blokk D, plan U.</p> | |

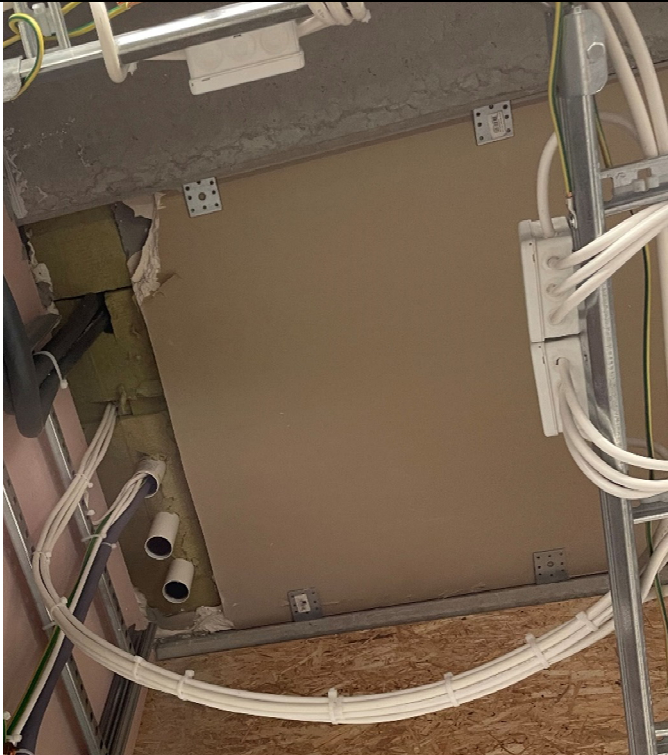
| <b>Observasjon 23</b> | <p>Lokasjon: Blokk D, plan 2. Gjelder også flere tekniske rom.</p> <p>Mangelfull tetting i dekke mellom plan 1 og 2 i teknisk rom (EF) D.2.18.</p> <p>Blokk D, plan 2: Utettet sjakt på HC-WC D.2.17.</p> | |

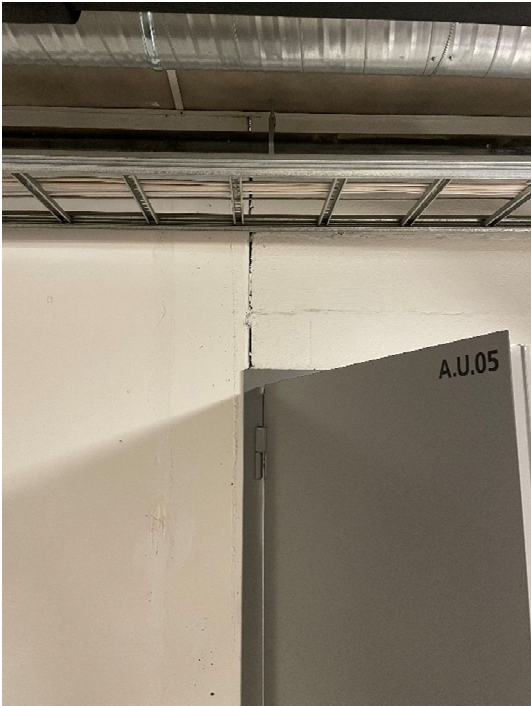
| <b>Observasjon<br/>25</b> | Utett vegg mellom teknisk<br>rom A.U.05 og<br>parkeringskjeller i bygg A. | |

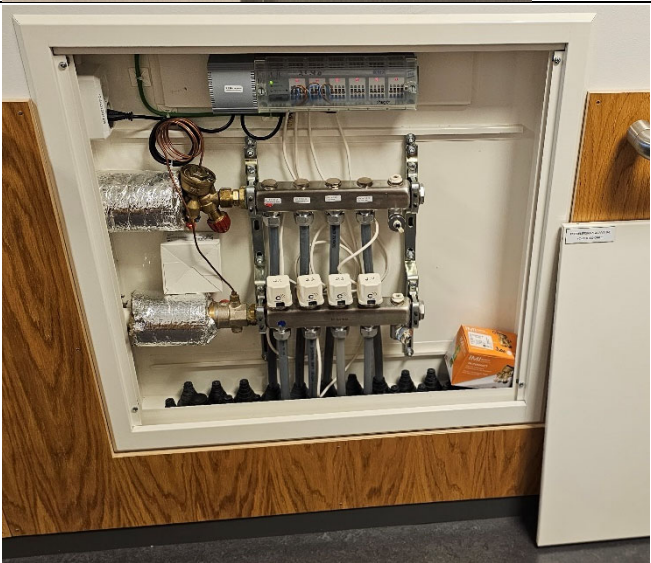
| <b>Observasjon<br/>26</b> | Rør-fordelingsskap uten<br>brannklassifisering plassert i<br>branncellebegrensende vegg<br>EI 60.<br><br>Stikkprøver ble tatt og samme<br>forhold ble observert i<br>branncellebegrensende vegg<br>mellom korridor og<br>aktivetsrom B.3.18 i Blokk B,<br>3. etasje, mellom korridor og<br>beboerrom B.2.09.1 i 2. etasje<br>og mellom korridor og<br>beboerrom B.2.07.1 i 2.<br>etasje. | |

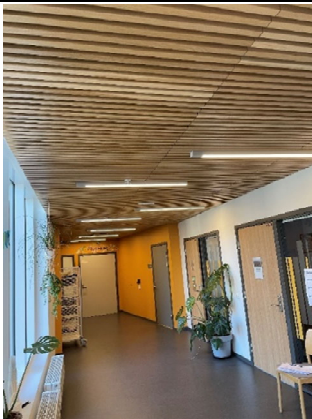
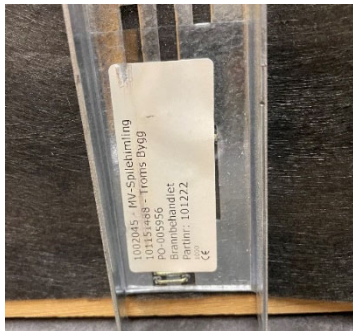
| Nr | Beskrivelse | Bilde |
|---|---|---|
| Observasjon 27 | <p><b>Utstrakt bruk av trespilehimling i rømningsveier</b></p> <p>I alle bygg og etasjer er det i mellombygg installert trespilehimling, her fra 2. etasje i bygg E, korridor E.2.01.</p> | |

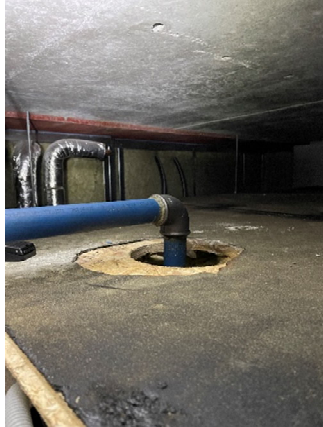
| Nr | Beskrivelse | Bilde |
|---|---|---|
| Observasjon 28 | <p><b>Brennbare overflater i hulrom</b></p> <p>I hulrom over flere av badekabinene som ble undersøkt lå det kryssfiner med asfaltpapp på taket til kabinen, her fra beboerrom C.2.11.1 (2. etasje bygg C).</p> | |

Asfalt takbelegg som er observert over baderomskabiner er et produkt som ikke er beregnet for innvendig bruk. Asfalt takbelegg består av oljebaserte produkter som vil kunne avgi emisjoner og lukt til inneluft. Da produktet ikke er beregnet på innvendig bruk er ikke emisjonstest noe som foretas på slike produkter og man vet derfor ikke om emisjoner og avsvetting-fra produktet inneholder skadelige stoffer.

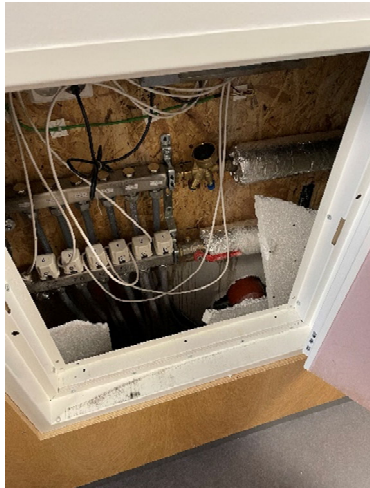
| Nr | Beskrivelse | Bilde |
|---|---|---|
| Observasjon 29 | <p><b>Brennbare materialer i hulrom</b></p> <p>Lokasjon: Blokk E, plan 3</p> <p>EPS-isolasjon observert i hulrom bak baderomskabin tilhørende beboerrom E.3.10.1.</p> | |

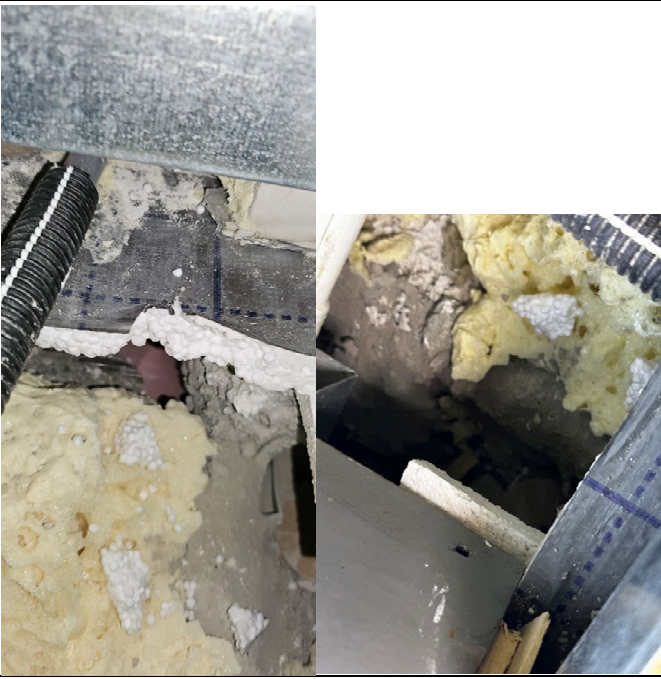
| <b>Observasjon 30</b> | <b>Bruk av brennbar isolasjon</b><br><br>Byggskum og EPS-isolasjon observert under baderomsmodul tilhørende beboerrom C.2.09.1 og gulv i rømningsvei i samme område (blokk C, plan 2). | |

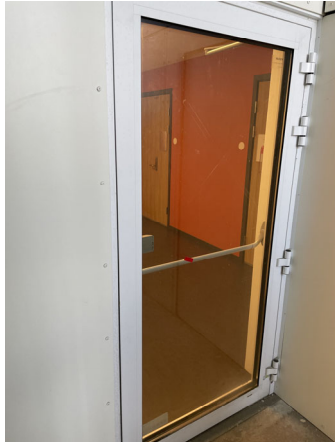
| <b>Observasjon</b><br>31 | <b>Manglende tilbakerømningsmulighet</b><br>Utvendig rømningstrapp bygg A/B har ikke mulighet for tilbakerømning. | |

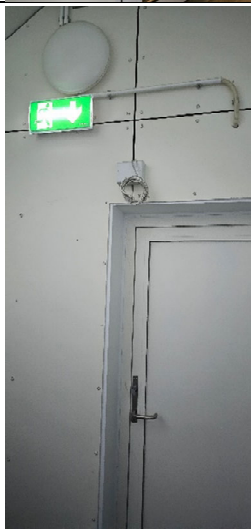
| <b>Observasjon</b><br>32 | <b>Manglende panikkbeslag</b><br>Utgang til det fri mangler panikkbeslag. | |

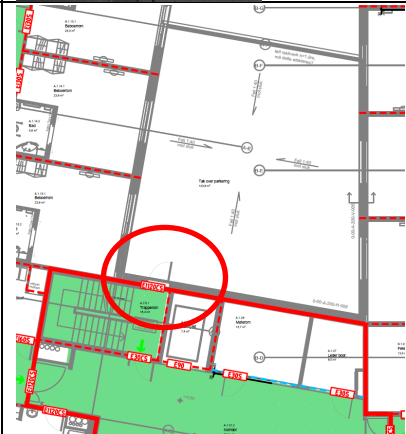
| <b>Observasjon</b><br>33 | <b>Rømningsvei</b><br>Blokk A/B, plan 1: Trapperom A.TR.1 har dør med åpningsknapp ut på tak over parkering. Døra har adgangskontroll for å komme tilbake til trapperommet igjen og tilbakerømning fra tak er ikke mulig uten adgangskort. | |

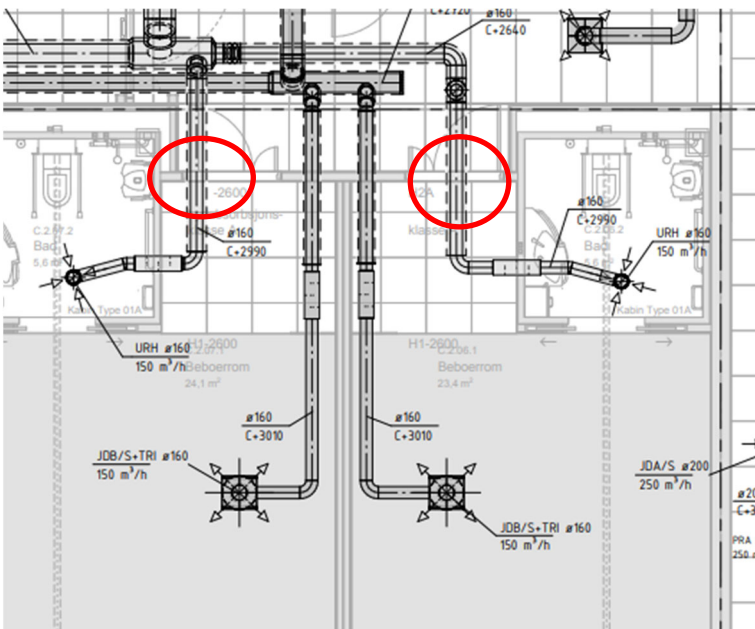
| <p><b>Observasjon 34</b></p> | <p>Ventilasjonskanaler med «trekk ut»-prinsipp er ført gjennom brannskillende konstruksjoner. Prinsippet innebærer at kanalene ikke er utført med brannspjeld i gjennomføringer i branncellebegrensende konstruksjoner.</p> | |

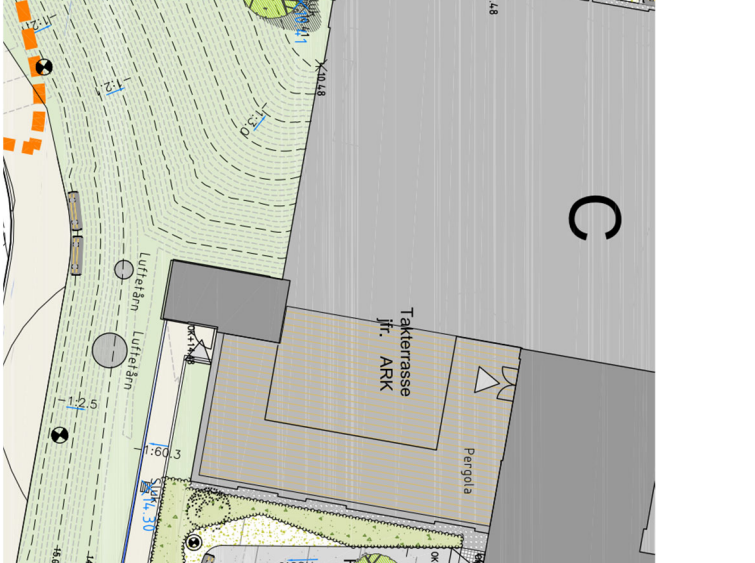
| <p><b>Observasjon 35</b></p> | <p>Plassering av røykavkast-tårn i umiddelbar nærhet til utvendig rømningsveier ved Bygg C, D og E. Utklipp fra tegning 0-00-L-700-C-003</p> | |

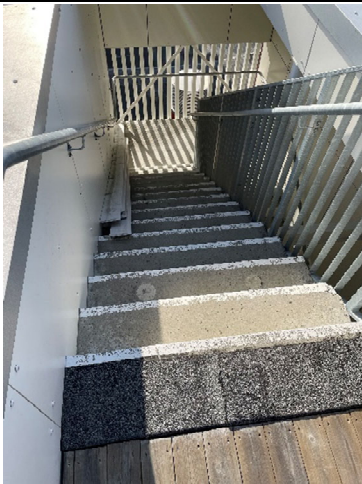
| Nr | Beskrivelse | Bilde |
|---|---|---|
| Observasjon 36 | <b>Lagring/hindring i rømningsvei</b><br><br>Lagring av materialer (bord for trekledning) i rømningstrapp bygg C fra takterrasse. | |

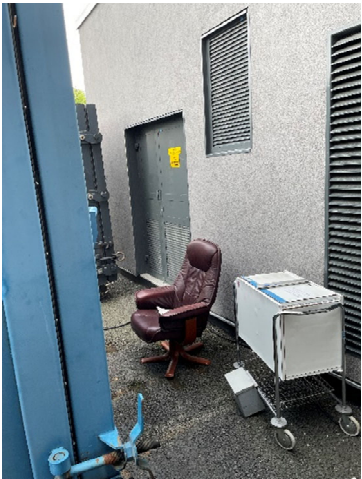
| Nr | Beskrivelse | Bilde |
|---|---|---|
| Observasjon 37 | <b>Lagring utenfor trafostasjon og UPS-rom</b><br><br>Plassering av containere og annet utstyr. | |

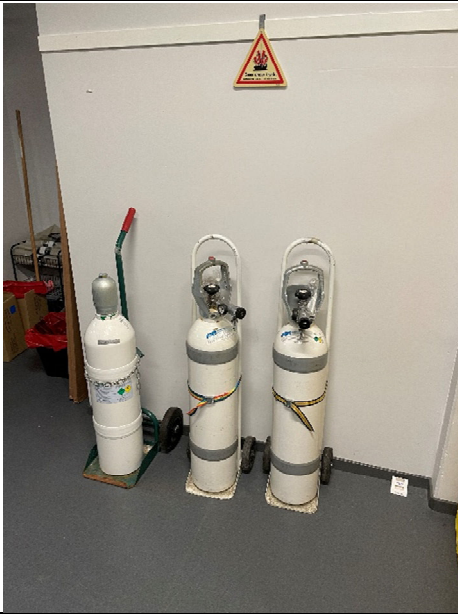
| <b>Observasjon 38</b> | <b>Lagring av oksygenflasker</b><br><br>Lokasjon:<br>Bygg D, plan U<br><br>Oksygenflasker oppbevart på flasketraller og ikke sikret med kjetting eller annen festeinnretning (traller er beregnet for sikker forflytting). Flaskene står inne på hovedlager forbruksmateriell D.U.04. | |

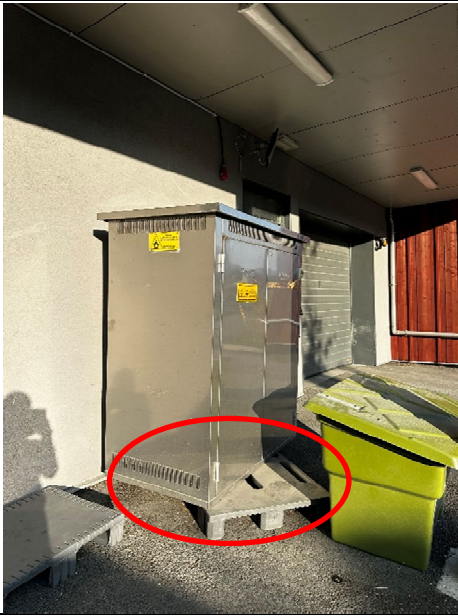
| <b>Observasjon 39</b> | <b>Usikret skap for lagring av gassflasker</b><br><br>Lokasjon:<br>Under flammeskjerm ved port til garasjekjeller<br><br>Utendørs lagring av gassflasker, ved innkjøring til parkeringsgarasje under Bygg B.<br>Oppbevaringsskapet er kun delvis understøttet av en palle, se rød markering på bildet. | |
