## Risiko- og sårbarhetsanalyse Brann i parkeringskjeller ved Otium bo- og velferdssenter

2023:01292 - Åpen

Tromsø kommune

2023-12-18

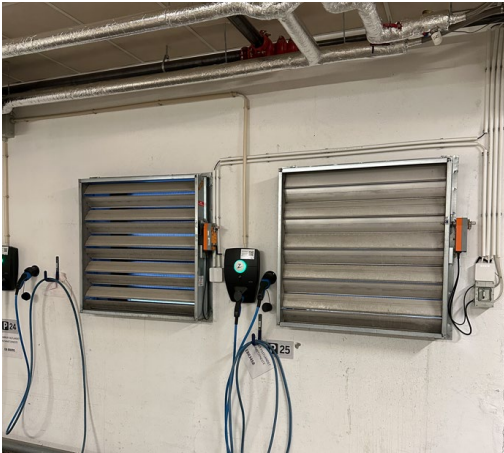
**Figur 4 Uklassifiserte ventilasjonsrister for luftinntak ved sykkelparkering akse B-F**

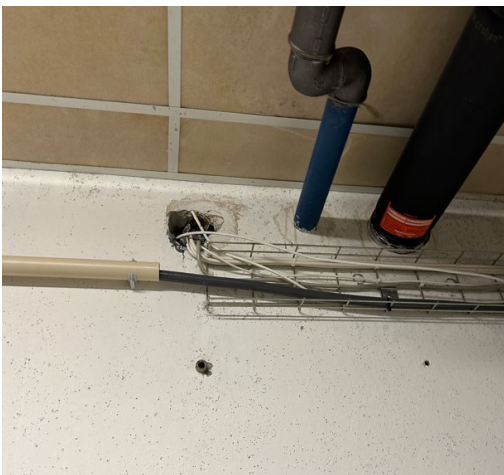
**Figur 5 Åpne kabelgjennomføringer til rom Vifterom B.U.11.1**

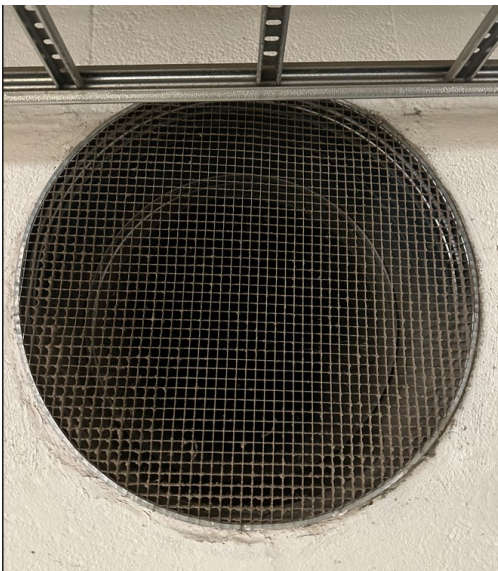
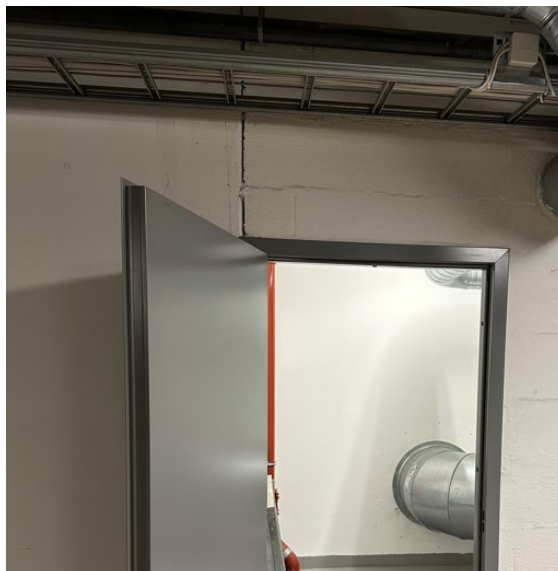
**Figur 6 Uklassifisert avtrekksvifte og åpen glippe over dør til rom Teknisk garasje A.U.05**

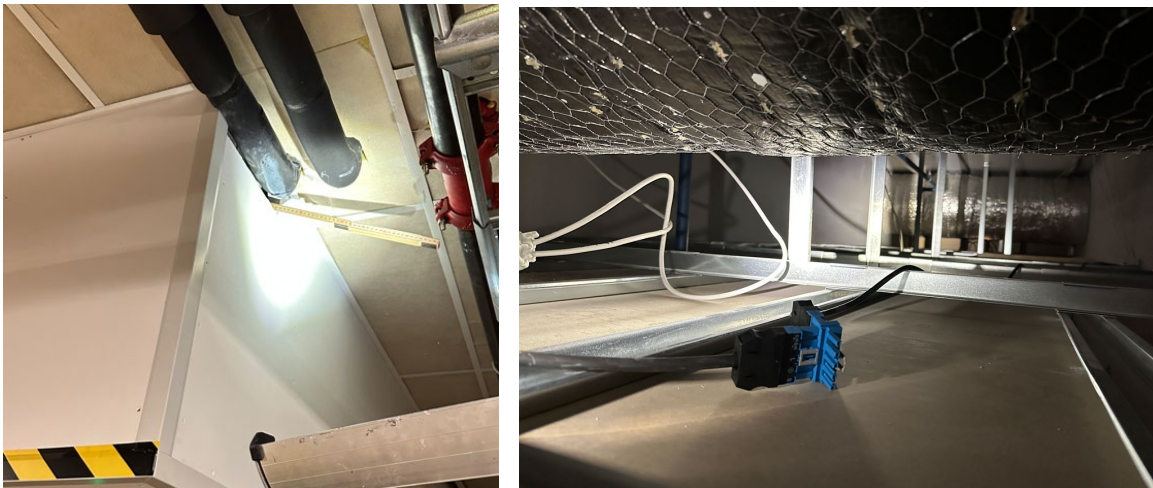
**Figur 7** Glippe i gips og manglende isolasjon i innkassing for ventilasjonskanaler

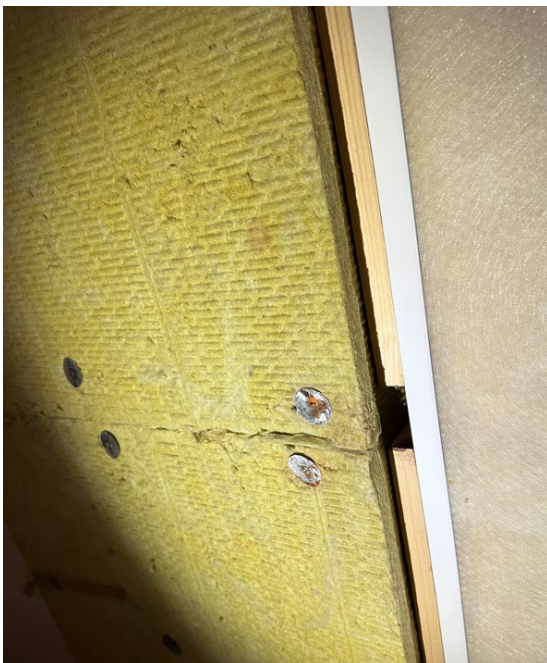
**Figur 8** Synlig treverk ved hattebjelke av stål

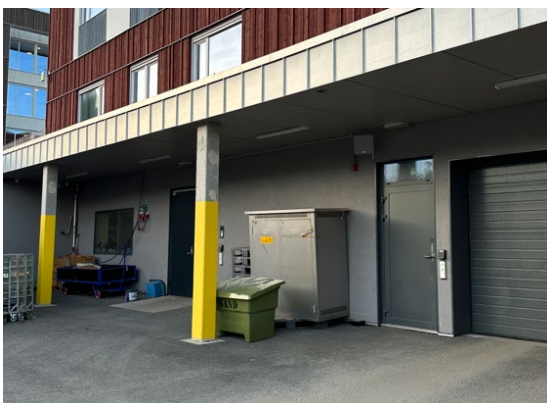
**Figur 9** Skap merket brennbar gass plassert nær uklassifisert garasjeport og -dør

| # | Hendelse | Årsak | NS | Konsekvens | NK | Risiko-nivå | Tiltak | NS | NK | Risiko-nivå |
|---|---|---|---|---|---|---|---|---|---|---|
| 8 | Eksplasjon i utendørs lagerskap merket brennbar gass | Brann spres fra garasje via uklassifisert dør/port til utendørs lagerskap | 1 | Skapet inneholder O <sub>2</sub> og er feilmerket. Oksygen er oksiderende og kan forsterke en brann. Oksygen under trykk kan eksplodere ved oppvarming og gi personskade for personer som rømmer ut nærliggende dør eller personer som passerer på gata utenfor. | 3 | R3 | Skapet må merkes riktig. Tromsø brann og redning opplyser at gassen ikke er brennbar og at det er ok at den står plassert der den gjør. Utendørs lagring er bedre enn innendørs. De vil flytte bort gassen ved behov. | 1 | 3 | R3 |

- Hendelse #8: Utendørs lagringsskap merket brennbar gass er plassert ved uklassifisert garasjeport og -dør. Skapet inneholder O<sub>2</sub> og er feilmerket. Oksygen er oksiderende og kan forsterke en brann. Oksygen under trykk kan eksplodere ved oppvarming og gi personskade for personer som rømmer ut nærliggende dør eller personer som passerer på gata utenfor. Skapet må merkes riktig. Tromsø brann og redning opplyser at gassen ikke er brennbar og at det er ok at den står plassert der den gjør. Utendørs lagring er bedre enn innendørs. De vil flytte bort gassen ved behov.
