## Otium bo- og velferdssenter

Kontroll av ytterveggskonstruksjoner og klimaskjerm

2023:01615

**EMNEORD**  
Skadeundersøkelse

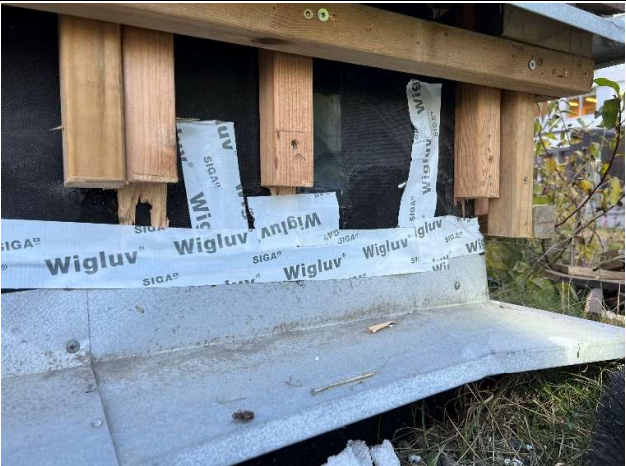
| <b>Bilde 4</b> | Bilde viser nedre del av yttervegg plan 1 bygg A. | |

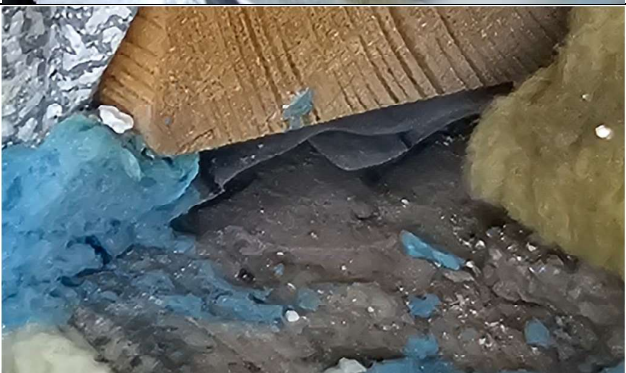
| <b>Bilde 6</b> | I underkant av bunnsvill er det lagt inn Paroc S-list mot betongkrone. | |

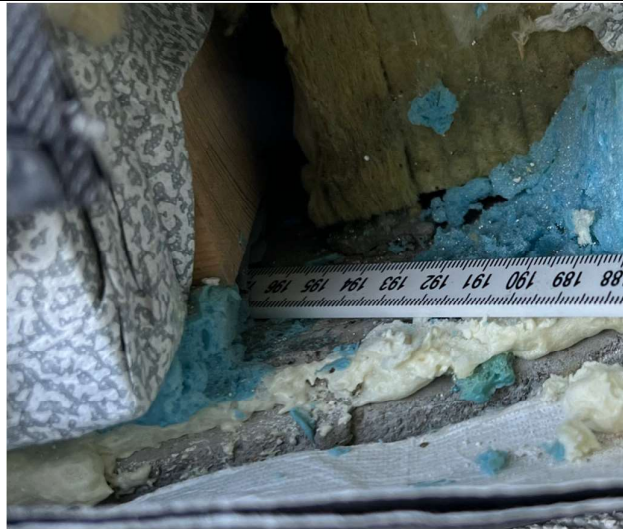
**Bilde  
7**

Det er skummet med byggsaum i hulrom og i underkant av styresvill samt mot brannisolasjon (conlitt) som er montert rundt stålsøyle som ses til høyre på bildet.

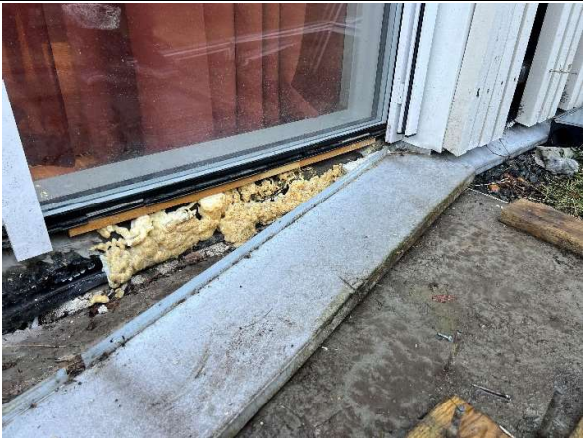
| <b>Bilde 8</b> | Her ses beslag under glassfasade hvor beslag er åpnet og byggsaum benyttet under beslag vises. | |

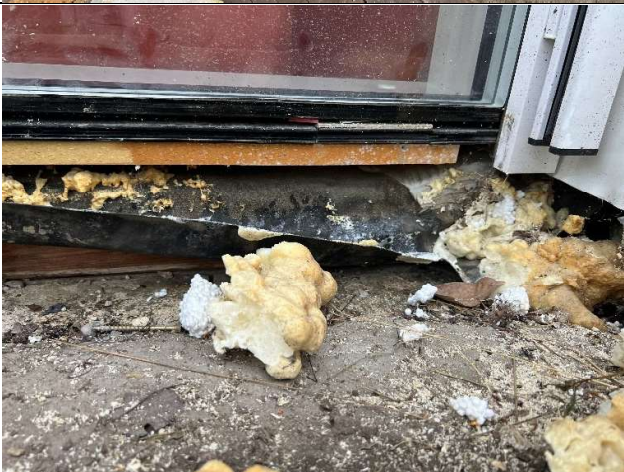
| <b>Bilde 10</b> | Her ses membran lagt oppe på grunnmursisolasjon og byggsaummet mellom membran og beslag. Bak membran ses bunnsveil. | |

Vann kan ved utført løsning, trekke under membran og inn til bunnsvill. Bilde 12 - Bilde 15, mottatt av oppdragsgiver, viser at vann har trengt inn under membran og fuktet opp bunnsvill. Uisolerte områder under bunnsvill medfører kuldebroer og økt energibruk. Utettheter i disse områdene vil også kunne medføre åpne ganger og tilkomst for skadedyr. Videre undersøkelser utført av byggherre og takstmann i

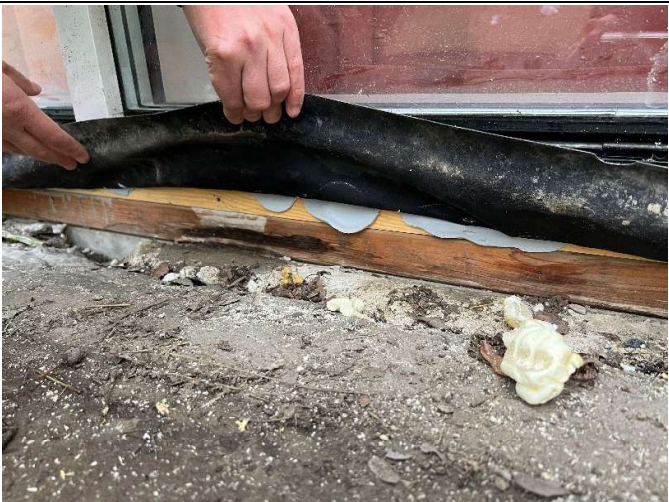
| <b>Bilde 11</b> | Her ses bunnsvill bak membran. Under membran vises en tettemasse av ukjent fabrikat. | |

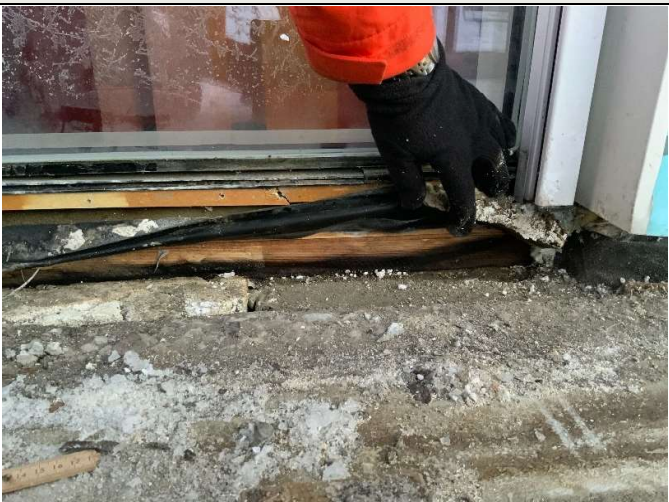
| <b>Bilde 12</b> | Bildet viser bunnsvill under vindu. På bildet kan det ses fuktmerker på bunnsvill. | |

tid etter befaring, som SINTEF har fått oversendt bilder fra, viser målte verdier av trefukt godt over det som er akseptabelt nivå. Med verdier av trefukt som er målt i disse områdene vil over tid forårsake råteskade og muggvekst.

- Det bør etableres et drenerende sjikt (aquadren eller pukksjikt) i ved yttervegg som hinder vann i å bli stående mot ytterveggkonstruksjon.
- Terrenget bør senkes lokalt foran dør/glassfasade til et nivå lavere enn tresvillene.
- Bunnsviller med forhøyet fuktinnhold må byttes om de ikke lar seg tørke ut.
- Membran må etableres i underkant av dør / vindu med overliggende beslag.
- Membran må føres ned og ut på utvendig side av drepsplater ved yttervegg. Det må også etableres en understøttelse for terskelbeslag slik at dette ikke hviler på membranen.

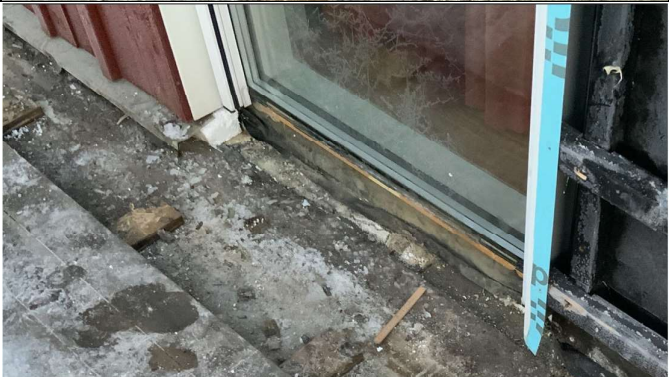
| <b>Bilde 13</b> | På bildet kan det se ut som om membran ikke er ført opp på utside av grunnmursisolering. | |

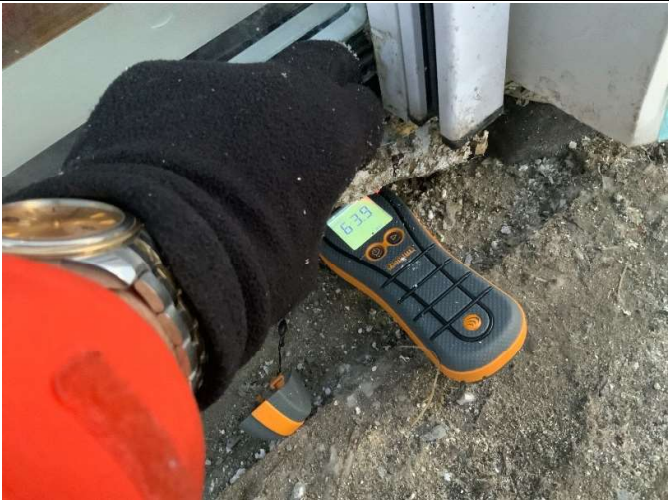
| <b>Bilde 14</b> | Fuktmåling utført av oppdragsgiver viser en trefuktighet som viser veldig høye verdier. | |

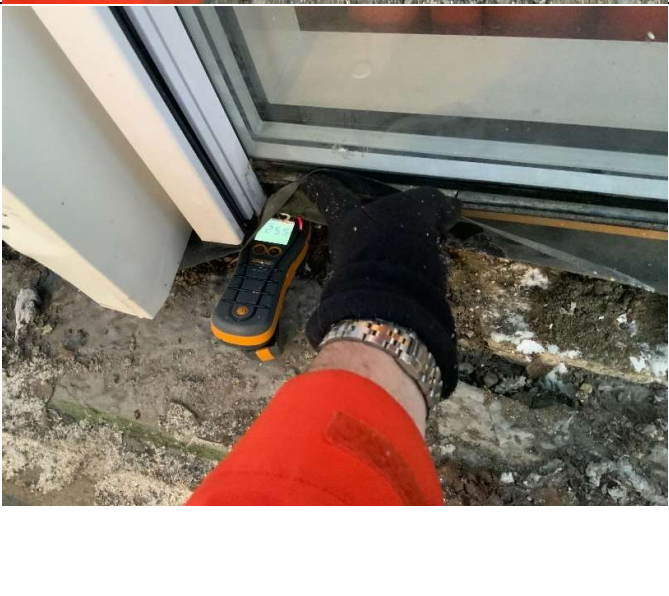
| <b>Bilde 15</b> | Bildet viser trefuktighet på 25.5 % | |

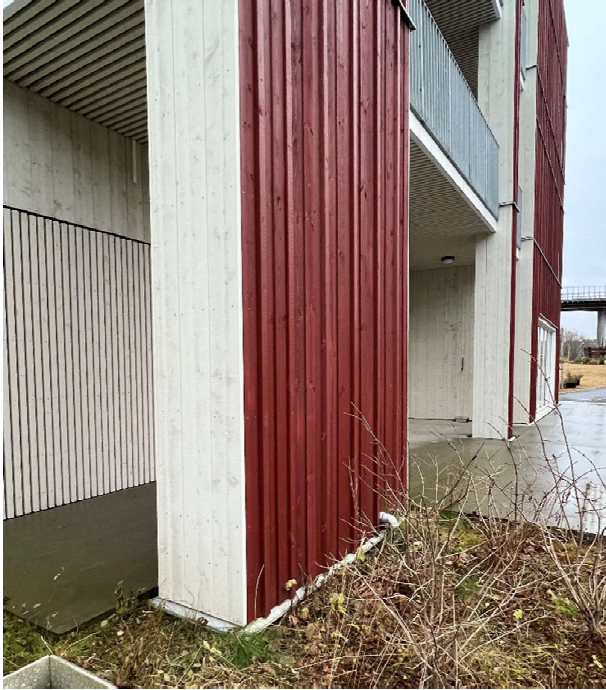
| <p><b>Bilde 16</b></p> | <p>Bildet viser søyle i front av balkong bygg C. Underkant av beslag er åpent slik at mus kan komme inn i konstruksjonen.</p> | |

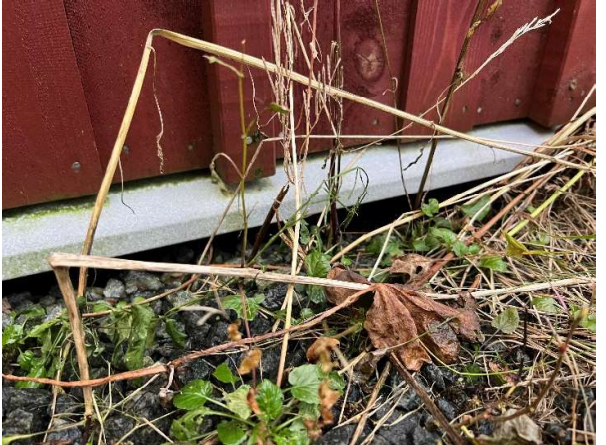
| <p><b>Bilde 17</b></p> | <p>I underkant av beslag mot terreng er det store åpninger hvor mus kan finne vegen inn.</p> | |

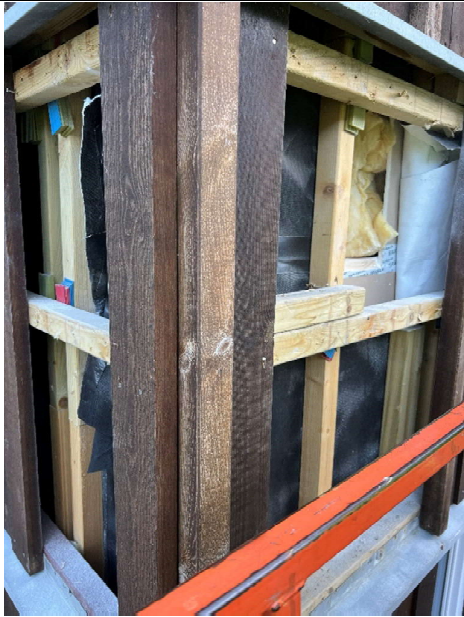
| <b>Bilde 19</b> | Her ses GU-gips og vindsperreduk ført kontinuerlig i front av dekkeforkant. | |

Ved overgangen mellom etasjer over bakkeplan er det på de stedene som ble inspisert av SINTEF funnet to trinns vindtetting med et lag isolasjon bak vindsperre i forkant av etasjeskiller. Disse lagene er tette og viser ingen tegn til skadedyr der SINTEF inspiserte. Det ble på bygg B avdekket at ytterveggselementer står klosset opp slik over dekkeforkant mellom etasjene på samme måtes som ved terreng på bygg C. Det er manglende bunn- og styresvill. Det er her isolert i forkant av dekket som da vil fungere som en kuldebryter mot bakenforliggende rom.

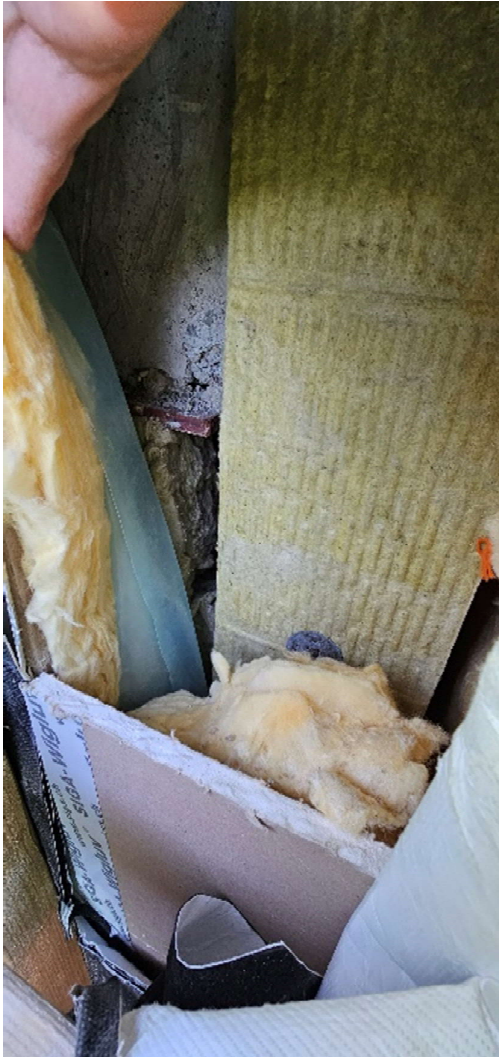
| <b>Bilde 20</b> | Bildet viser brannisolasjon (Conlit) på utside av stålsøyle i yttervegg | |

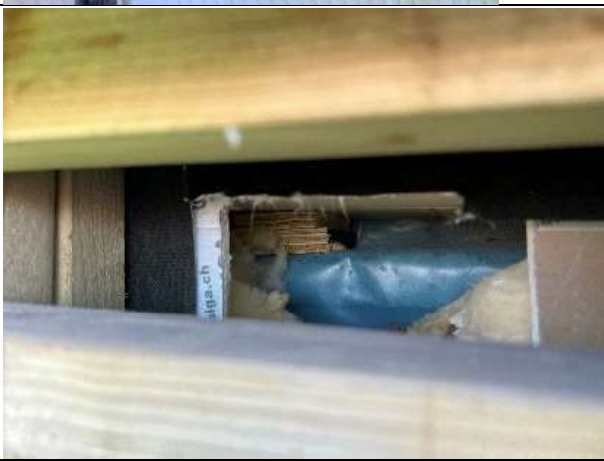
| <b>Bilde 21</b> | Bilde viser overgang dekkeforkant i bygg B 2. etg. På bilde ses oppklossing av ytterveggselement mellom bunnsvill og dekkeforkant med kryssfiner. | |

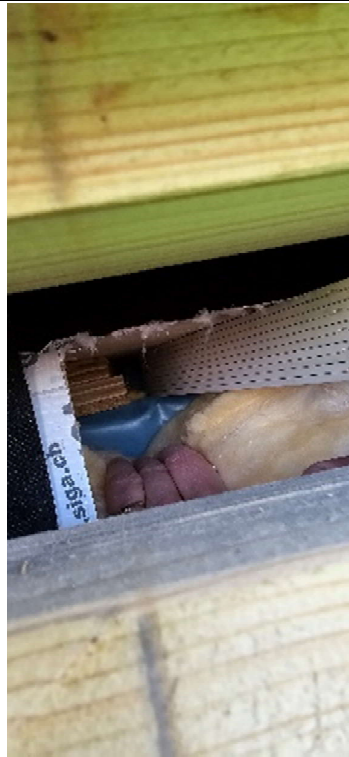
**Bilde  
22**

Ytterveggselement er klosset opp fra etasjeskiller.

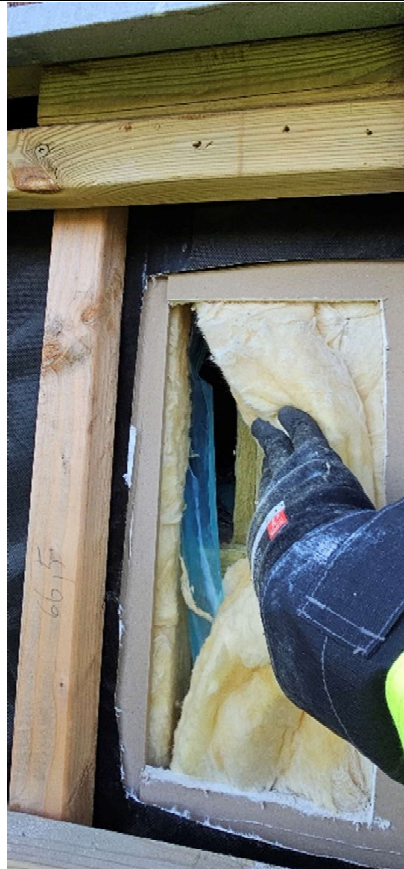
**Bilde  
23**

Her ses GU-gips og vindsperre ført kontinuerlig på utside av dekkeforkant i bygg A. Brannisolasjon (Conlit) på stålsøyle og drager kan ses bak PE-folie. Området mellom søyle og ytterveggselement er uisolert. Isolering er ikke komplett.

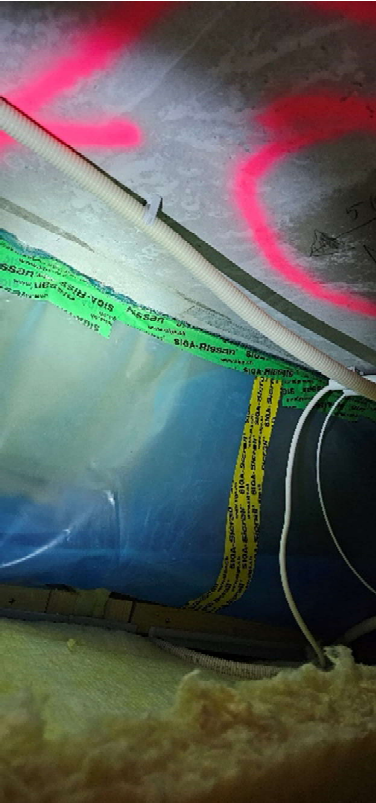
| <b>Bilde 24</b> | <p>Bilder viser innside av yttervegg og underkant av etasjeskiller mellom første og andre etasje i bygg A. Bak vindsperre kan brannisolasjon (Conlit) av ståldrager synes. Innvendig påføring er ikke ført opp til ståldrager og ikke platekledd. Tape mellom dampsperre og betong etasjeskiller har begynt å slippe.</p> | |

Utførelse stemmer ikke med det som er prosjektert. Bilder (Bilde 24 - Bilde 25) tatt fra innside i bygg A viser at det mangler isolering i påføring opp mot ståldrager og det er ikke platekledd opp til etasjeskiller. Det ble i området inspisert av SINTEF, ikke funnet tegn til skadedyrsinntrenging.

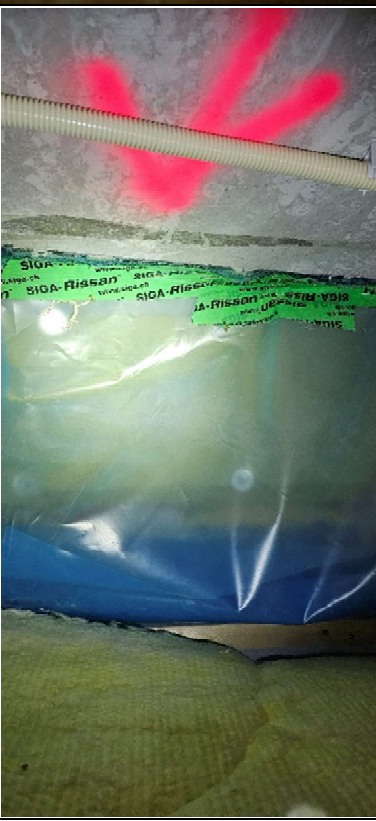
| <b>Bilde 25</b> | <p>Her ses teiping mellom dampsperre og underkant dekke. Det er benyttet tape av type SIGA Rissan og et lim /tettmasse av ukjent fabrikat.</p> | |

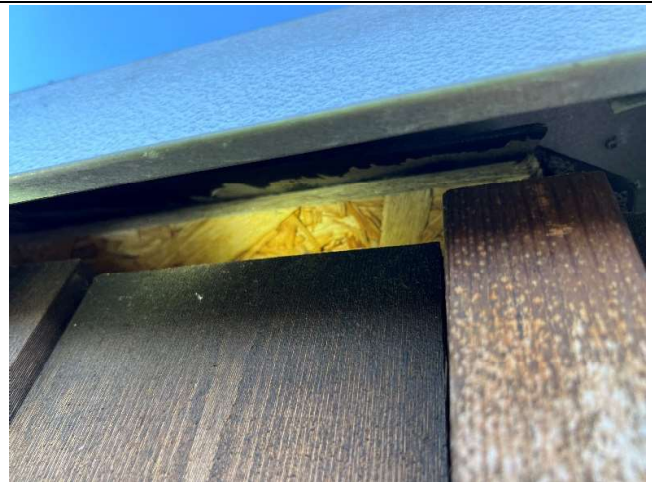
**Bilde  
26**

Bilde viser underkant parapet bygg A. Takpapp ses ført over kryssfinerplate og avsluttet. Takpapp er trukket litt utenfor kryssfinerplate.

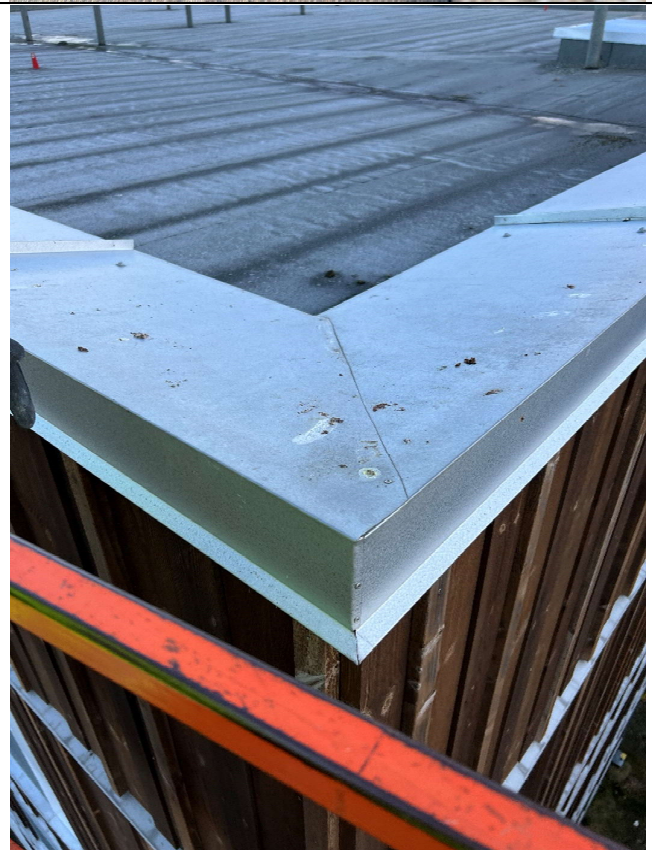
**Bilde  
27**

Bildet viser hjørnet på bygg A. Beslag er festet direkte i underliggende kryssfinerplate med skruer. Beslag er popnaglet sammen i hjørnet.

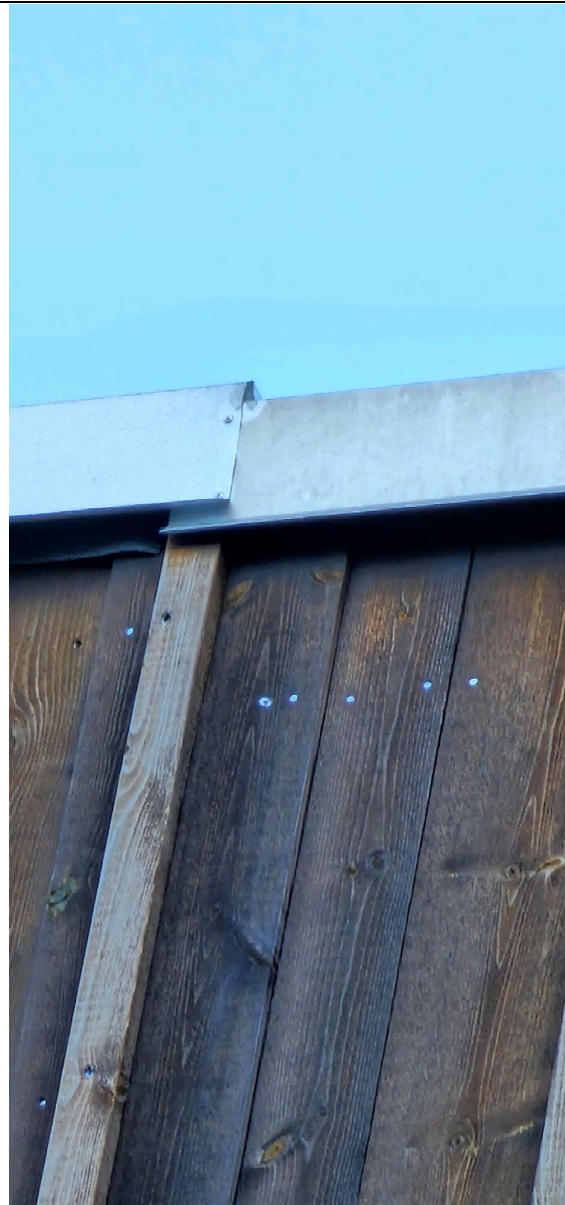
**Bilde  
28**

Bilde viser overgang mellom to parapetbeslag. Beslag er festet sammen med popnagler. I underkant av venstre beslag ses takpapp.

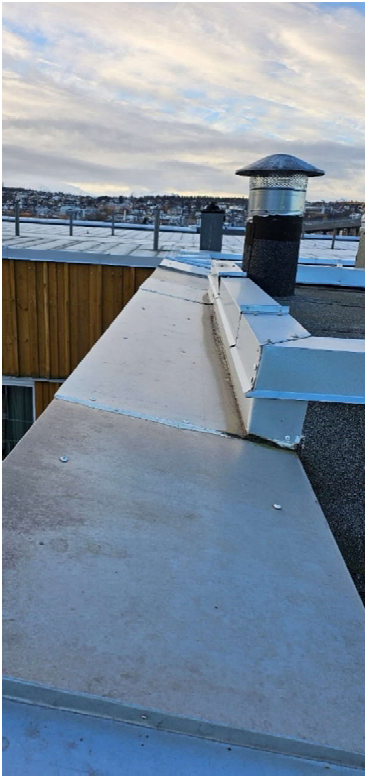
| <b>Bilde 29</b> | <p>Bildet viser overgang mellom betongsandwichelement og topp heissjakt mellom bygg C og D. Beslag topp sandwichelement har fall inn mot parapet over heissjakt. Beslag er knekt opp på parapet og nytt beslag er ført over.</p> | |

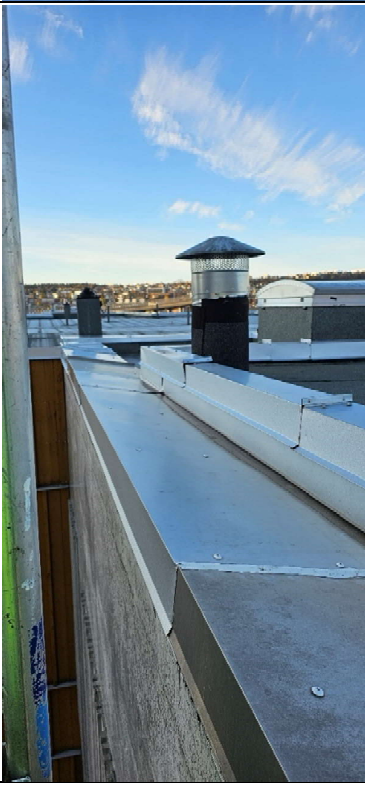
| <b>Bilde 30</b> | <p>Bildet viser overgang mellom betongsandwichelement og topp heissjakt mellom bygg C og D. På bildet ses vannmerker i bunn av beslag mot parapet. Det tydelig fall mot bakenforliggende parapet.</p> | |

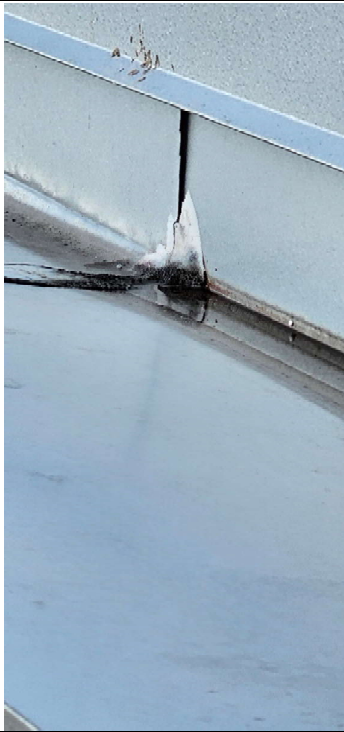
| <b>Bilde 31</b> | <p>På bildet ses overgang mellom to beslag ved luftelyre som ses på bilde 38 og 39. Det er tettet med fugemasse i overgang.</p> | |

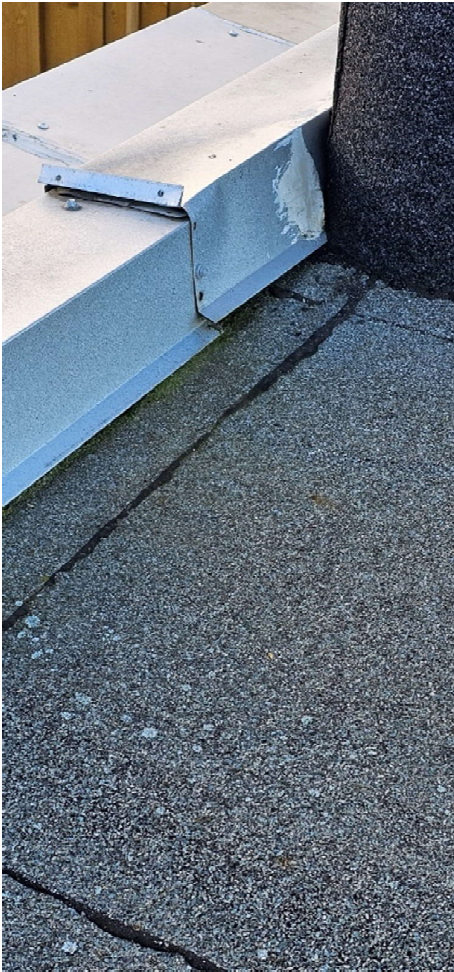
| <b>Bilde 32</b> | Bildet viser overgang mellom to beslag ved luftelyre som ses på bilde 38. Beslag er skrudd ned i topp parapet fra overside. Beslag er ikke festet sammen og tydelig glippe mellom beslagene kan ses. | |

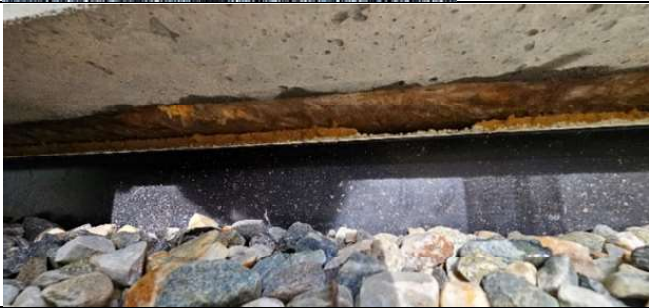
| <b>Bilde 33</b> | Bilde viser underkant av betongsandwichelement mellom bygg C og D. Bildet er tatt ved en tidligere befaring der SINTEF deltok. På bildet ses isolasjonssjikt i sandwichelement, det ses fuktmerker på betong, og isolasjon var ved befaring veldig fuktig. | |

Det er viktig at det etableres dreismulighet i bunn av sandwichelementer slik at fukt som er tilført fra utettheter ved opprinnelig paraperløsning kan tørke ut.

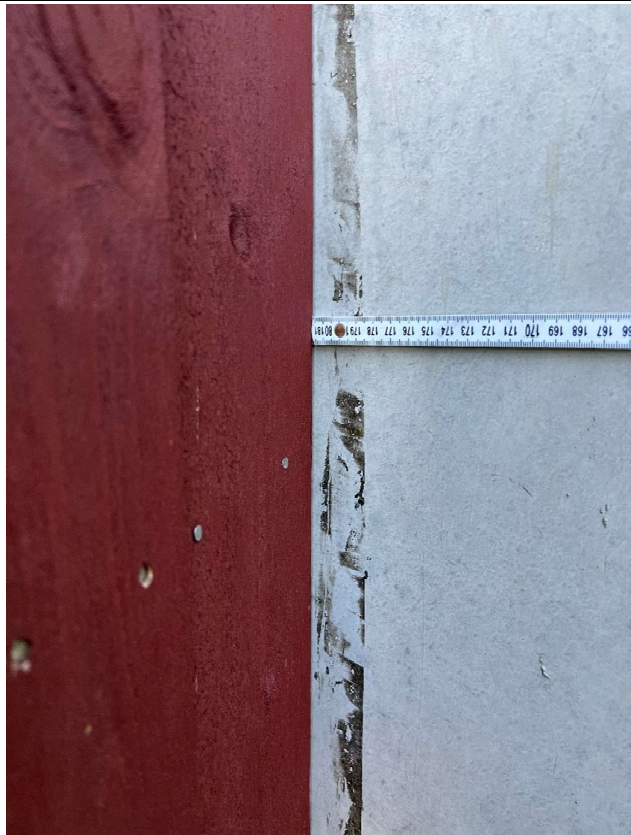
**Bilde  
35**

Bildet viser hjørnet mellom betongsandwichelement og trevegg mot bygg B. På bildet ses taperester på betongelement.

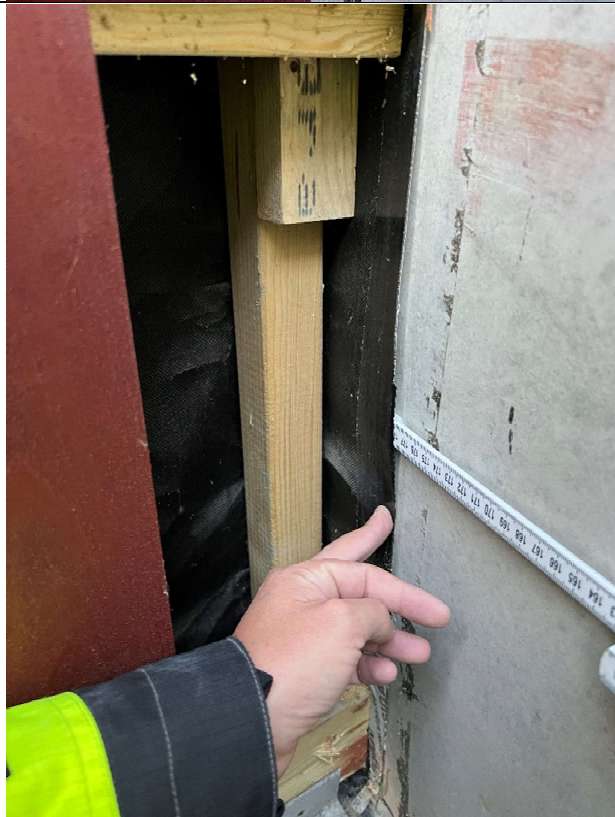
**Bilde  
36**

På bildet ses avslutning av vindsperre fra trevegg mot betongsandwichelement. Vindsperre er ikke tapet mot betongvegg.

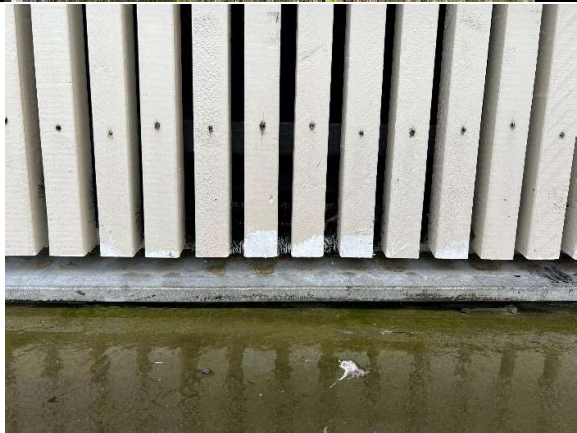
| <b>Bilde 39</b> | Bildet viser nedre kant av spilekledning mot beslag. Bak spilekledning kan musebånd ses i nedre kant av kledning | |

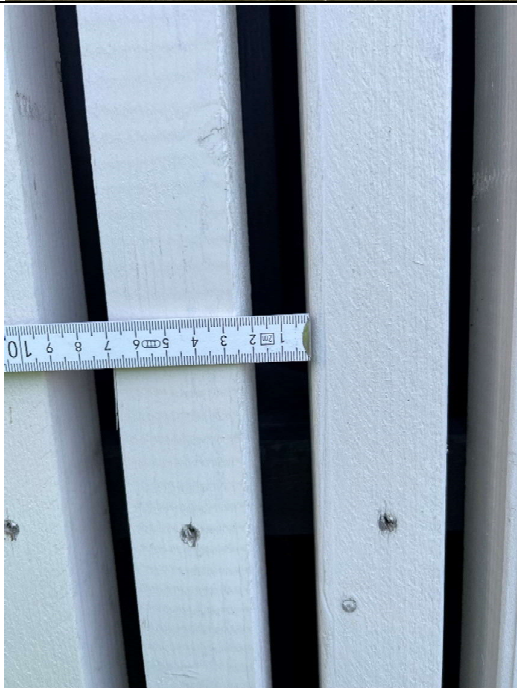
| <b>Bilde 40</b> | Bildet viser avstand mellom spilene på 2,5 cm. Bak spilekledning er vindtetting utført med dobbel vindtetting. Vindsperreduk og GU-gips. | |

En spilekledning er en åpen kledning. Spilekledning vil utsette vindsperre og bakenforliggende konstruksjon for større naturpåkjenninger enn tette kledninger. Dette stiller da større krav til bestandighet for produktene som benyttes i konstruksjonen. Kledning benyttet i dette tilfellet har en spalteåpning på 2,5 cm mellom de vertikale spilene. Det er montert en musebørste i nedre del av veggen. Musebørsten er omtalt i kap. 6.9.2 En åpning mellom spilene på 2,5 cm gir store nok åpninger for at mus og andre skadedyr kan komme inn bak kledning.

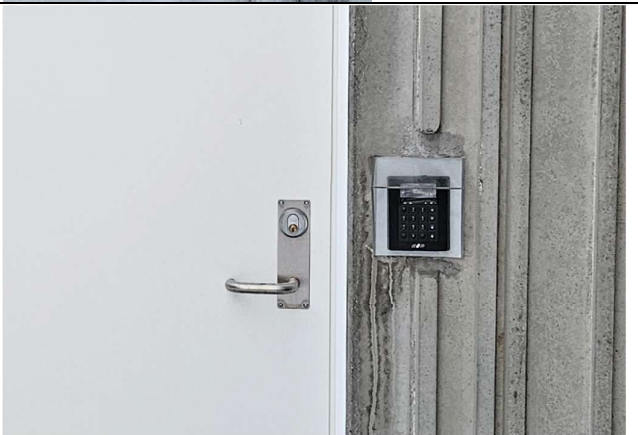
| <b>Bilde 45</b> | <p>Utklipp fra Bilde 44</p> <p>viser adgangskontroll og låskasse. Låskasse har ikke vrider, men må betjenes med nøkkel. Dør går i lås når den lukkes.</p> | |

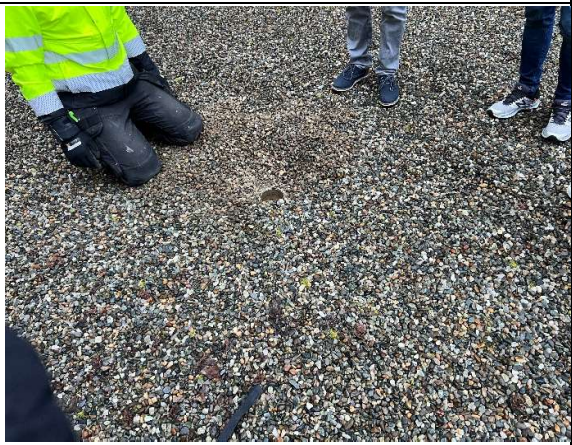
| <p><b>Bilde 47</b></p> | <p>På bildet vises nedløpsrør under grusen .</p> | |

Sluk på takhage mellom bygg A og bygg B har ingen løvrist eller kumring som hindrer avløpet å bli tettet med masser. Masser observert i rør vil kunne fungere som drenerende masser, men de vil hindre vann å renne fritt ned fra tak. Med nok finmasser som blir skylt ned i avløpsrør vil dette til slutt kunne blokkere avrenningen fra taket. Det er ut ifra hva SINTEF kunne observere, ikke etablert et sandfang i avløpet. SINTEF observerte ikke noe overløp fra taket og har ikke funnet noen tegninger som viser prosjektert overløp på dette taket, noe som gjør at ved tett sluk vil det kunne samles store mengder vann oppe på takhagen. Masser som i dag befinner seg i sluket antas å være drenerende da de ikke opplevdes som fuktig under befaring og det ikke ble observert stående vann over membran. Det synes ikke være samsvar mellom utført og prosjektert løsning. Med membran direkte under beskrevet gruslag uten beskyttelseslag med XPS og drensmatte som beskrevet i prosjekteringsunderlaget er membran sårbar for punktering ved ferdsel.

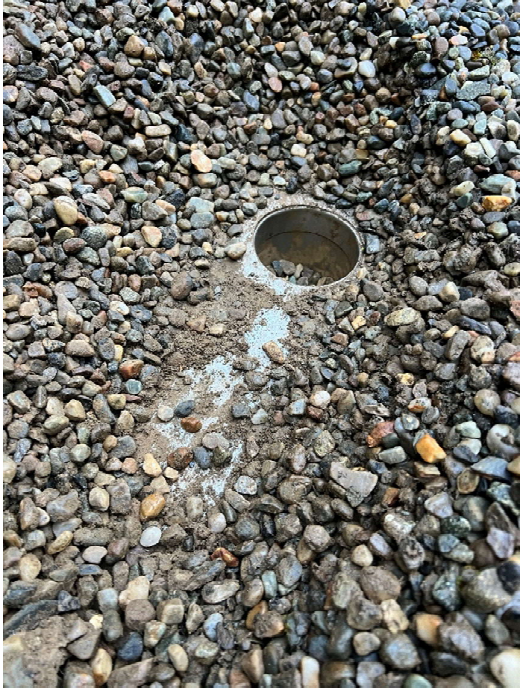
| <b>Bilde 49</b> | Membran ses ført inn til nedløpsrør. | |

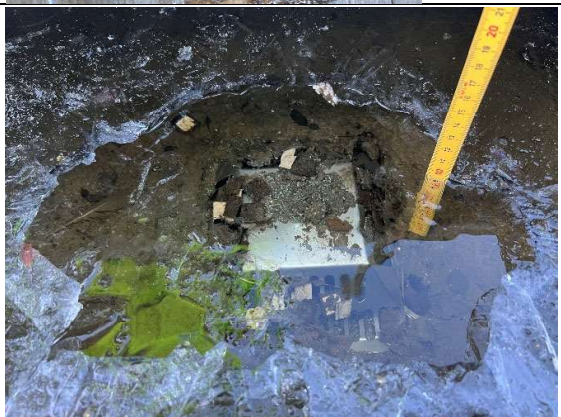
| <b>Bilde 51</b> | Bilde viser et vannspeil på 9,5 cm som er isbelagt på befaringstidspunktet. Sluk var helt tildekket av silt og blader som blokkerte sluket. | |

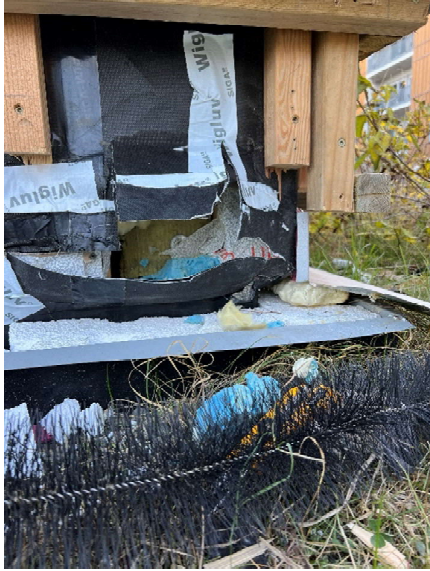
| <p><b>Bilde 52</b></p> | <p>Bildet viser hjørnet på bygg A. I forkant av bilde ses musebørste.</p> | |

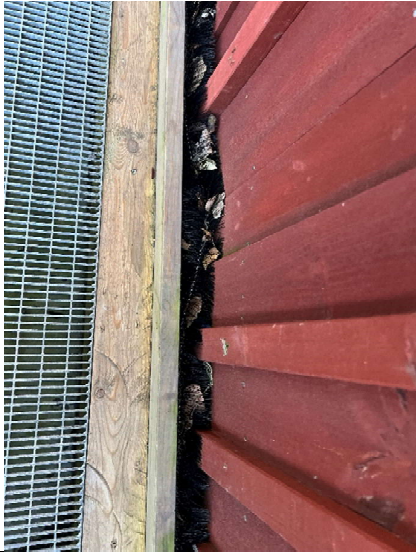
| <b>Bilde 55</b> | Her ses musebørste plassert mellom kledning og forkantbord på terrasse. | |

Musebørste i nedre kant av yttervegg med spilekledning vil ikke fungere etter sin hensikt. Som beskrevet over må en musebørste monteres slik at den har mothold og at busten ikke bare kan dyttes til side. Ved montering av en slik løsning bak spilekledning vil man i praksis ha uendelig stor luftespalte og ingen form for mothold. Ved bruk av spilekledning må bakenforliggende konstruksjon være sikker mot skadedyr da klimaskjermen i de tilfellene ikke vil hindre skadedyr å komme inn i luftespalte foran vindsperre. Ved bruk av spilekledning vil det ikke holde med tradisjonelt musebånd da mus vil, på samme måte som ved bruk av musebørste, kunne komme seg inn på overside av sikring i spalten mellom kledningsbordene.

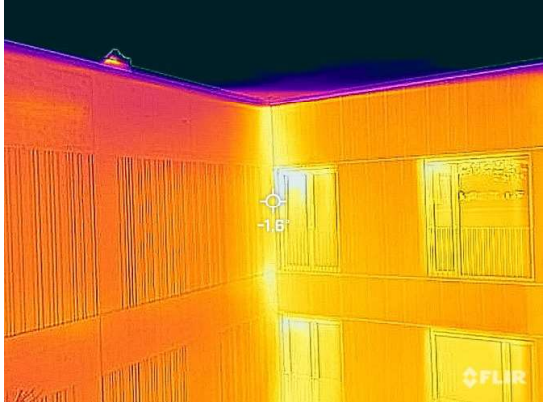
| <b>Bilde 57</b> | <p>Utvendig fasade hjørnet Bygg D sett fra takhage bygg C.</p> <p>Bildet viser større varmegjennomgang i hjørnet. Dette kan skyldes dårlig tetting, manglende isolasjon mm.</p> | |

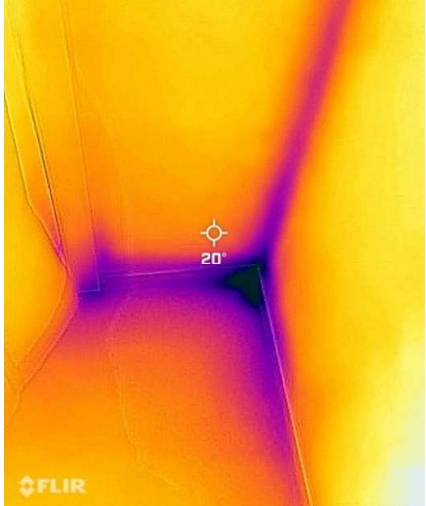
| <b>Bilde 58</b> | <p>Bildet tatt innvendig i beboerrom. Hjørne mot nord-vest. Bildet viser lokalt kaldere i hjørnet og i nedre kant av yttervegg.</p> | |
