# Prosjektnotat

## Otium bo- og velferdssenter – brannteknisk notat

**DATO**  
2024-05-03

**OPPDRAGSGIVER(E)**  
Tromsø kommune

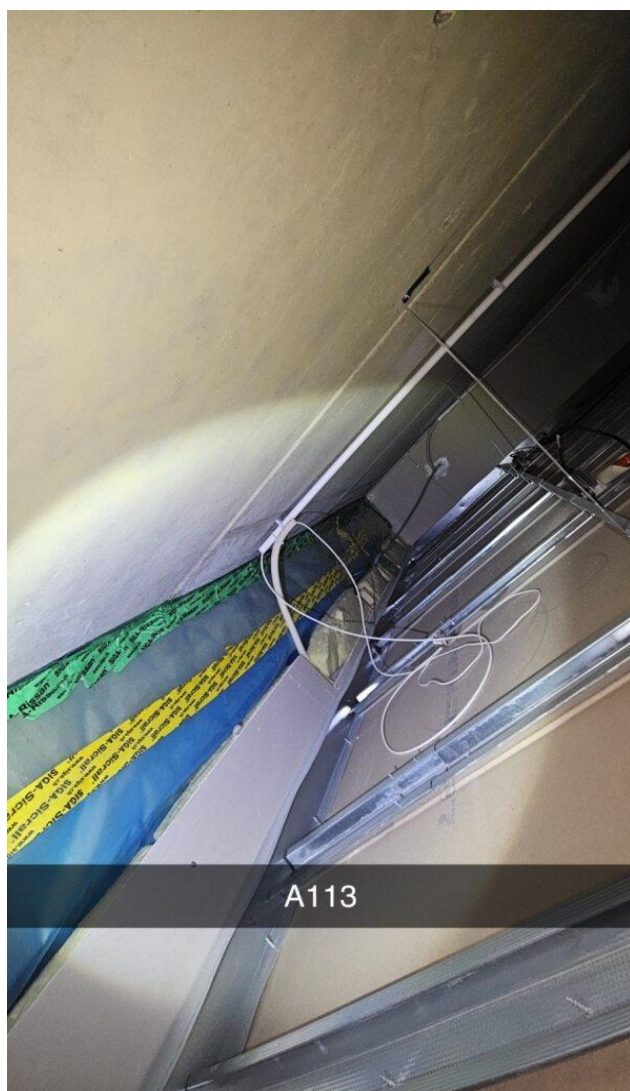
Flere steder i Otium bo- og velferdssenter er det registrert mangelfull utførelse av yttervegg hvor gips på innsiden ikke er ført helt opp og tilsluttet mot tak og tilliggende branncellebegrensende konstruksjon. Dette svekker brann- og røykskillet mot nabo-branncelle, på bakgrunn av hvordan branncellebegrensende gipsvegg er festet til yttervegg. Hvis gips i yttervegg ikke tilsluttes riktig opp til tak samt mot skillevegg, blir ikke brannskillet mellom brannceller tilstrekkelig tett. Figur 1 viser bildeeksempel fra Tromsø kommune hvor to brannceller kun er skilt med dampsperre og isolasjon med dagens utførelse av yttervegg. Denne svekkelsen kan føre til horisontal brann- og røykspredning tidligere enn forutsatt. Faren for vertikal brann- og røykspredning er ikke vurdert å være like stor ettersom etasjeskiller går ut i yttervegg og dermed forsinker slik spredning.

Figur 1: Gips ikke tilstrekkelig tilsluttet opp mot tak

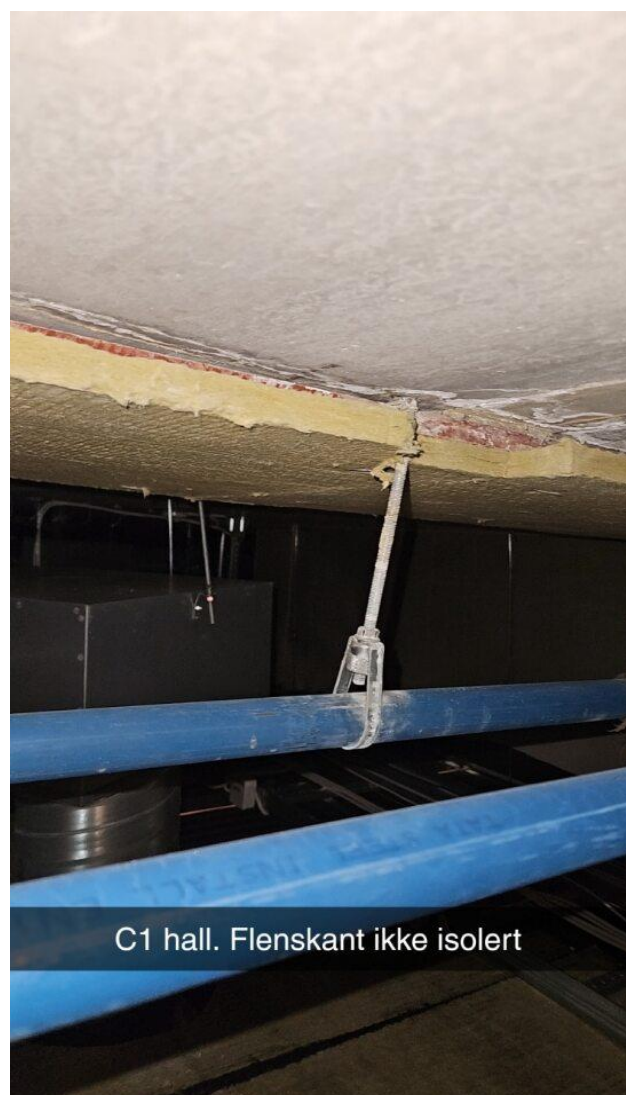
I tillegg er det avdekt helt eller delvis mangel på brannisolasjon av lastbærende ståldragere. Uisolerte lastbærende stålkonstruksjoner antas å ha en brannmotstand på ca. 15 minutter i henhold til Byggforskanvisning 520.315 *Brannbeskyttelse av stålkonstruksjoner* [4], noe som tilsvarer en mangel på henholdsvis 45 og 75 minutter for brannklasse 2 og 3. Ståldragere må brannisoleres i samsvar med en dokumentert metode slik at de tilfredsstiller krav i brannkonsept. Ved kollaps av lastbærende stålkonstruksjoner kan også brannseksjoneringsvegg miste sin funksjon på grunn av måten veggen er festet i betongdekket. En kompromittert brannseksjoneringsvegg kan ha stor betydning for brann- og røykspredning og horisontal evakuering.

Figur 2: Mangelfull brannisolasjon av stålbein

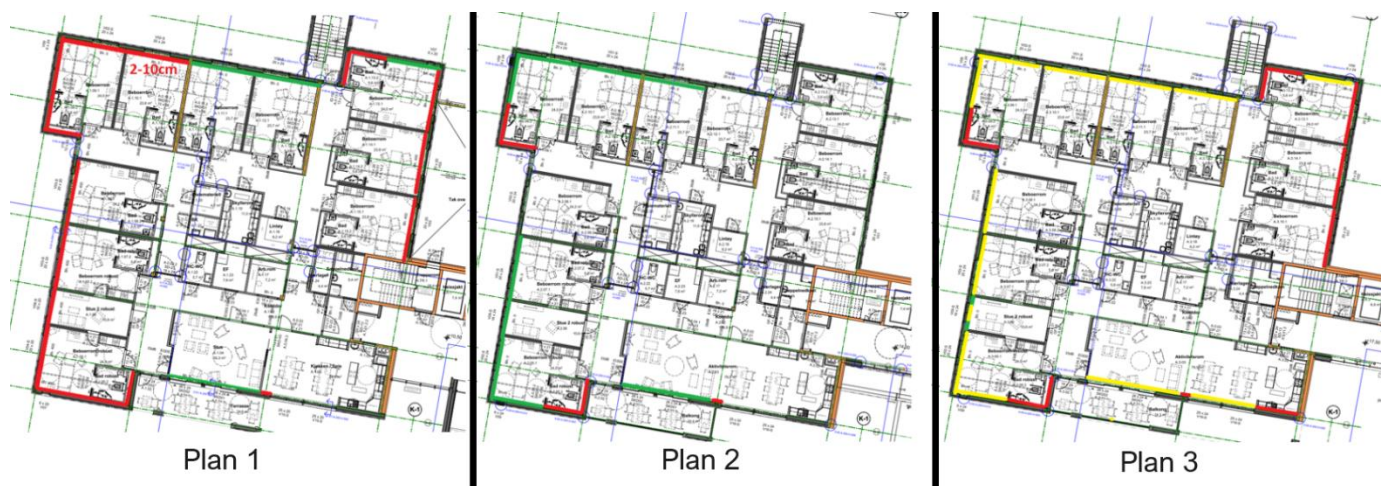
Figur 3 viser en oversikt over bygg A, plan 1-3. Her ser man at en eventuell brann i plan 1 vil være mest kritisk i forbindelse med brann- og røykspredning til tilstøtende rom, og påvirkning mot utvendig rømningstrapp. I plan 2 er de fleste rom tilfredsstillende utført med hensyn på gips av yttervegg, men på tegning er det markert at veggen på utsiden av to baderomsmoduler er berørt av avviket. Dette er gjennomgående i alle etasjer. I henhold til branntegning utført av COWI kreves det at den ene veggen også utføres som branncellebegrensende ettersom den grenser mot rømningskorridor. Ved tilfeller av innvendig hjørne må veggene også ha branncellebegrensende funksjon. En konsekvens av utilstrekkelig utført yttervegg mot rømningsvei er at flammer og røyk kan trenge inn i rømningsveien på under 60 minutter, og hindre sikker og effektiv rømning og redning.

Utførelsen generelt kan ha stor betydning for brann- og røykspredning til nabo-brannceller som ligger langs yttervegg. Et eventuelt tap av utvendig rømningstrapp kan medføre at det blir mer trengsel på rømningsvei mot tilliggende seksjon, som har til hensikt å evakuere personer med heis. Større trengsel på rømningsveier fører til at rømningstiden går opp, noe som er svært uheldig, spesielt når andre deler av bygget også er berørt av svekkede brannskiller og lastbærende konstruksjoner.

Figur 3: Oversikt over utførelse i bygg A. Rød = >7 cm åpning, gul = 2-7 cm åpning, grønn = OK utførelse. Figur oversendt fra Tromsø kommune med fargekoder.

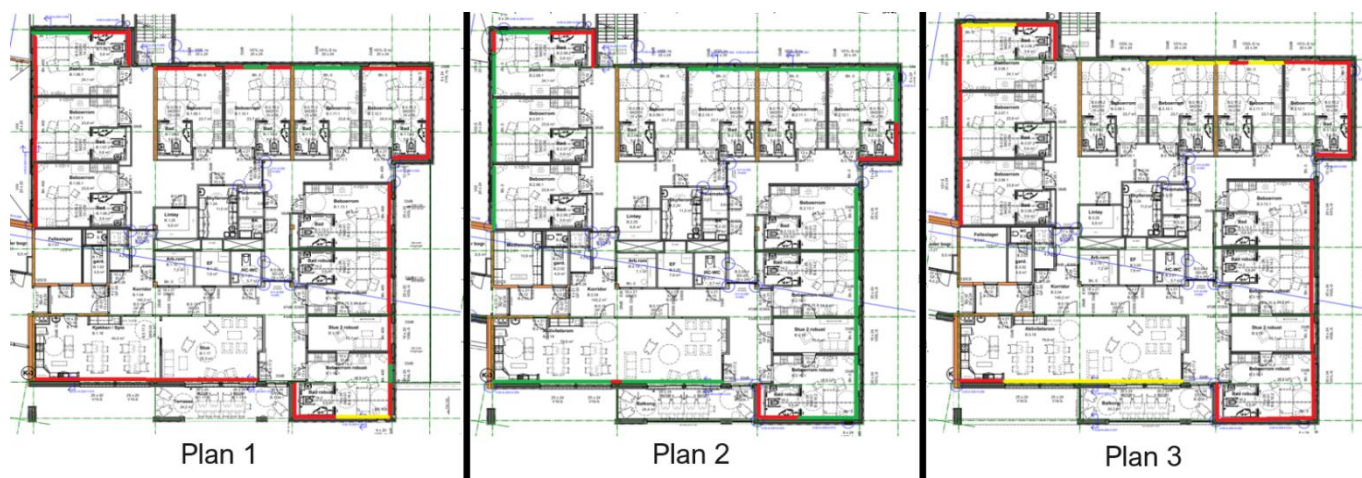
Figur 4 viser en oversikt over bygg B, plan 1-3, og situasjonen er lik bygg A. Risiko for horisontal brann- og røykspredning mellom beboerrom i plan 1 og 3 ved en eventuell brann er relativt stor pga. manglende gipsplatekledning og tilslutning mot nabobrannceller. Også her er utvendig rømningstrapp berørt, noe som kan føre til mangel på en rømningsvei for personer som kan ta seg ut via trapp. Risikoen er lik for alle sidene av bygget. Også her er plan 2 utført med høyere grad av tilstrekkelig gipsplatekledning.

Figur 4: Oversikt over utførelse i bygg A. Rød = >7 cm åpning, gul = 2-7 cm åpning, grønn = OK utførelse. Figur oversendt fra Tromsø kommune med fargekoder.

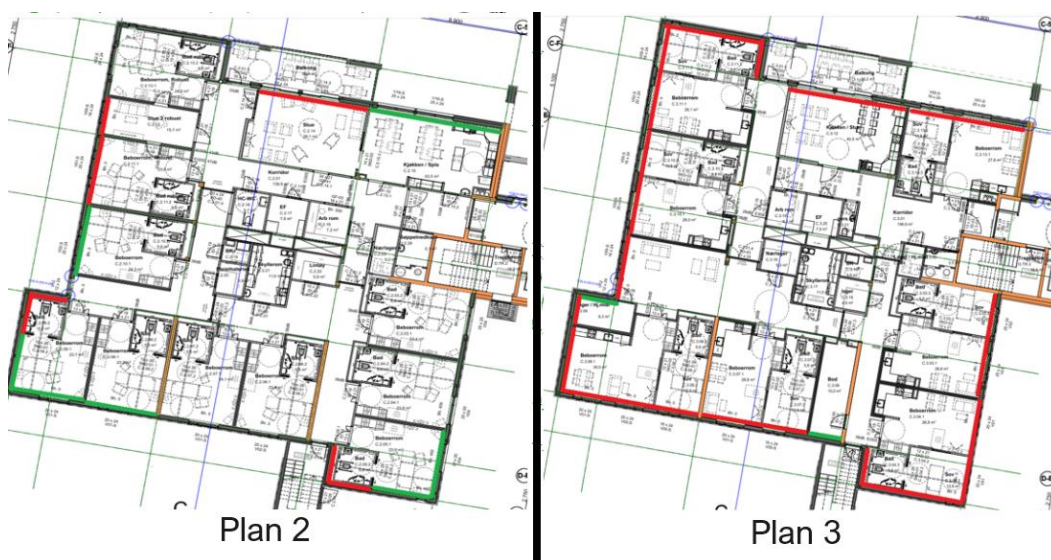
I bygg C vil det være størst risiko for horisontal brannspredning i plan 3. Plan 2 har større andel av tilfredsstillende utført gipsplatekledning, men blant annet utvendig rømningsvei er berørt. Dette gjelder for både plan 2 og 3. Den ene baderomsmodulen grenser til både utvendig rømningstrapp og rømningskorridor, og vegg på modulens utside skal i henhold til prosjektering ha brannbegrensende egenskaper. Utvendig rømningstrapp er i tillegg brannvesenets angrepsvei til bygget. Hvis denne trappen er sperret av flammer og røyk kan slokkeinnsatsen bli betydelig redusert, og de må finne en annen vei. Dette kan føre til konflikt med pågående evakuering. Bygg C er et brannklasse 3 bygg i risikoklasse 6, som det stilles de høyeste sikkerhetskrav til i TEK.

Figur 5: Oversikt over utførelse i bygg A. Rød = >7 cm åpning, gul = 2-7 cm åpning, grønn = OK utførelse. Figur oversendt fra Tromsø kommune med fargekoder.

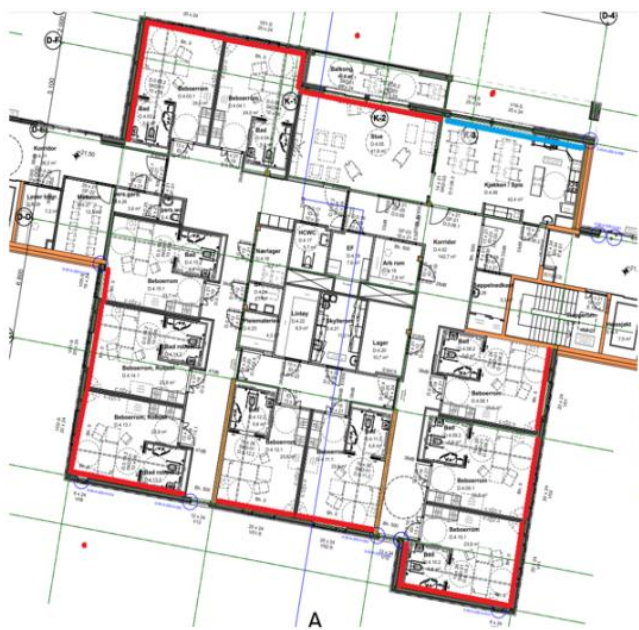
Plan 4 i bygg D er i stor grad berørt av avviket, og det vil være stor risiko for horisontal brann- og røykspredning mellom alle tilstøtende rom. Bygg D ligger derimot i midten, med bygg C og E på sidene. Dette innebærer at personer kan rømme horisontalt via seksjonerings skiller til tilstøtende bygninger, og situasjonen med mangel på en rømningsvei er ikke til stede her. Evakuering fra tiliggende rom må uansett utføres langt raskere enn det som det i utgangspunktet er lagt opp til på grunn av tidlig brann- og røykspredning mellom brannceller, så dette kan ikke tillegges vesentlig betydning.

Figur 6: Oversikt over utførelse i bygg A. Rød = >7 cm åpning, gul = 2-7 cm åpning, grønn = OK utførelse. Figur oversendt fra Tromsø kommune med fargekoder.

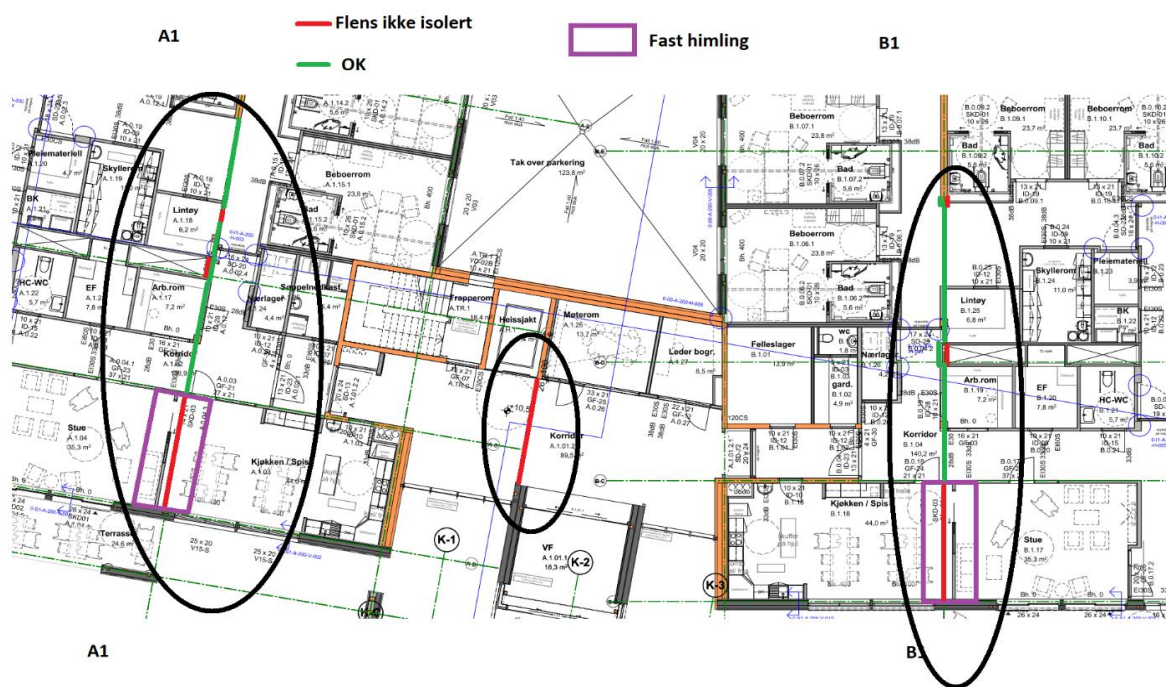
Byggene har gjennomgående varierende utførelse av brannisolasjon på lastbærende ståldragere. Noen steder er isolasjonen utført tilstrekkelig med isolasjon på alle sider, men det er flere tilfeller hvor flenskant eller deler av stål er uisolert. Uisolert stål vil oppnå en brannmotstand på ca. 15 minutter [4]. Dette betyr at om uisolert del av ståldrager blir utsatt for brannpåvirkning kan den berørte delen av bygningen kollapse på 15 minutter med konsekvenser for de under og over etasjeskillet som bæres av drageren. Stål har god varmeledningsevne, som vil si at en uisolert del gjør hele konstruksjonen svært sårbar da varmen vil spre seg i hele dragerens lengde selv om den er godt isolert ellers.

Figur 7: Ståldrager med utilstrekkelig utført brannisolasjon (Tromsø kommune).

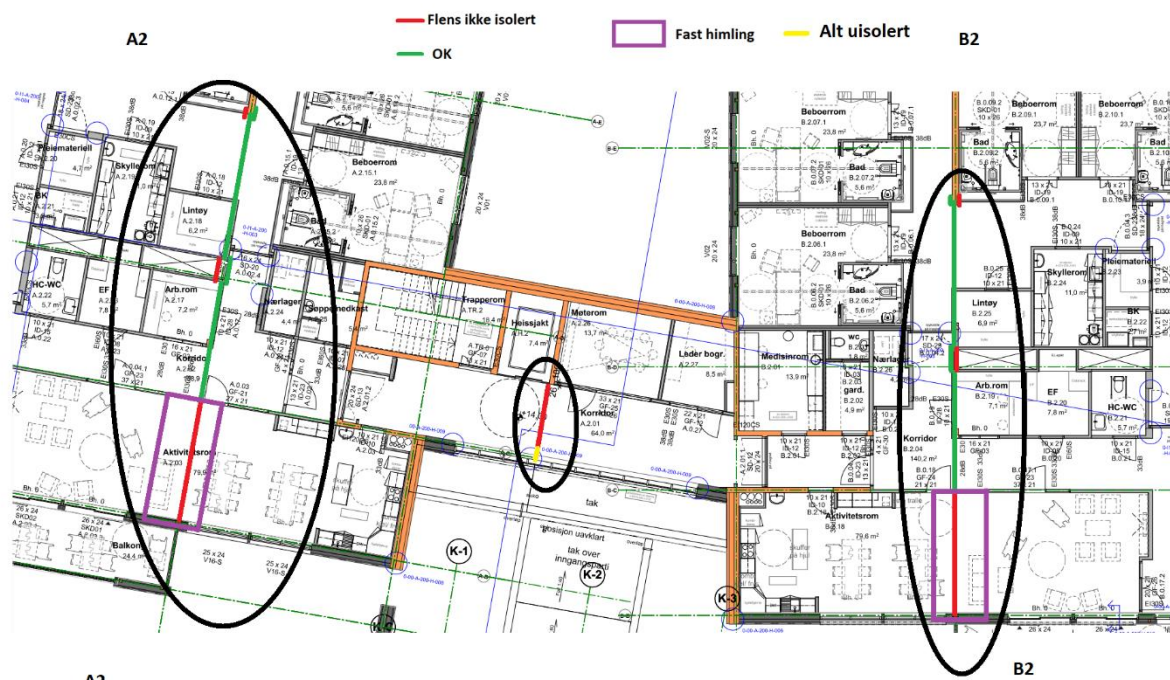
Figur 8: Ståldrager med utilstrekkelig utført brannisolasjon (Tromsø kommune).

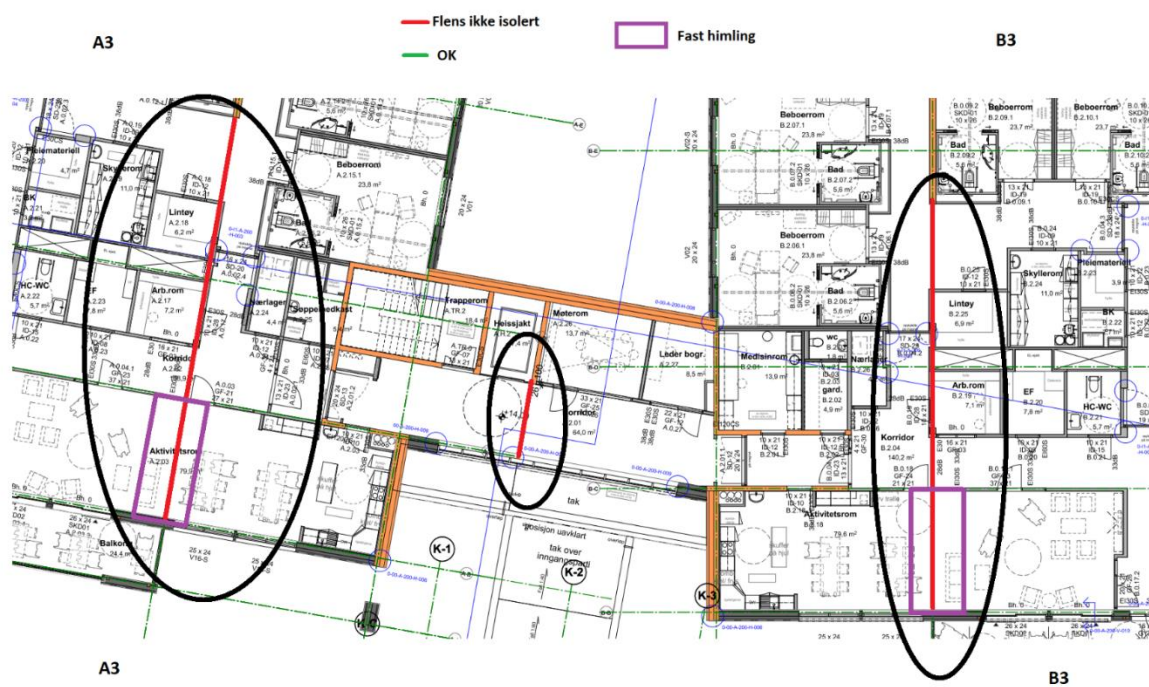
Figur 9: Ståldrager med utilstrekkelig utført brannisolasjon (Tromsø kommune).

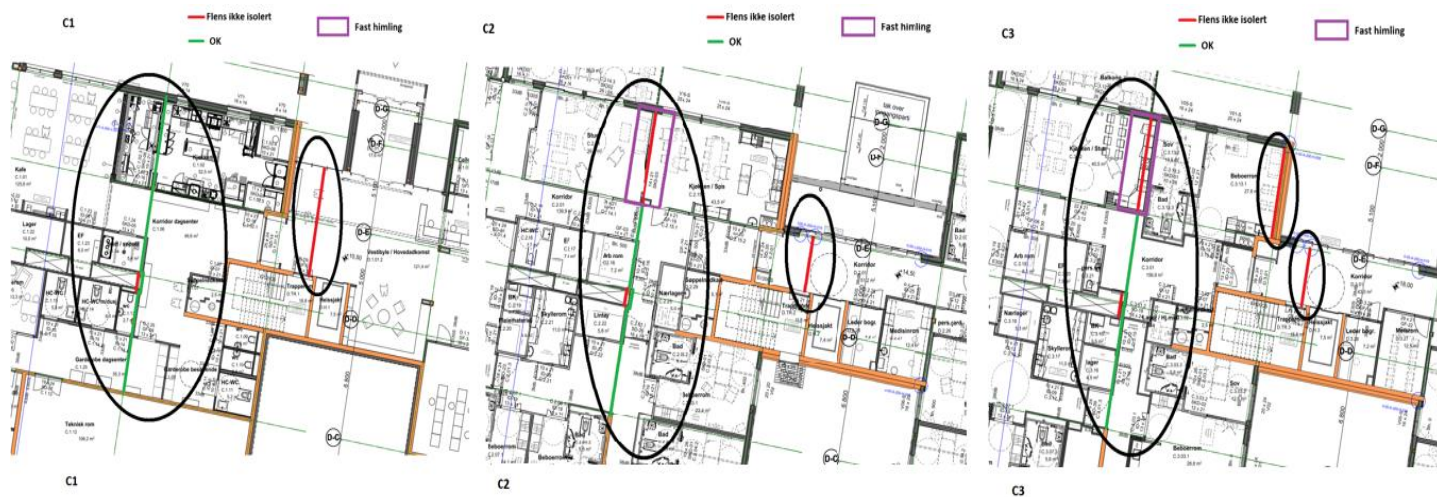
Figur 10: Ståldrager med utilstrekkelig utført brannisolasjon (Tromsø kommune).

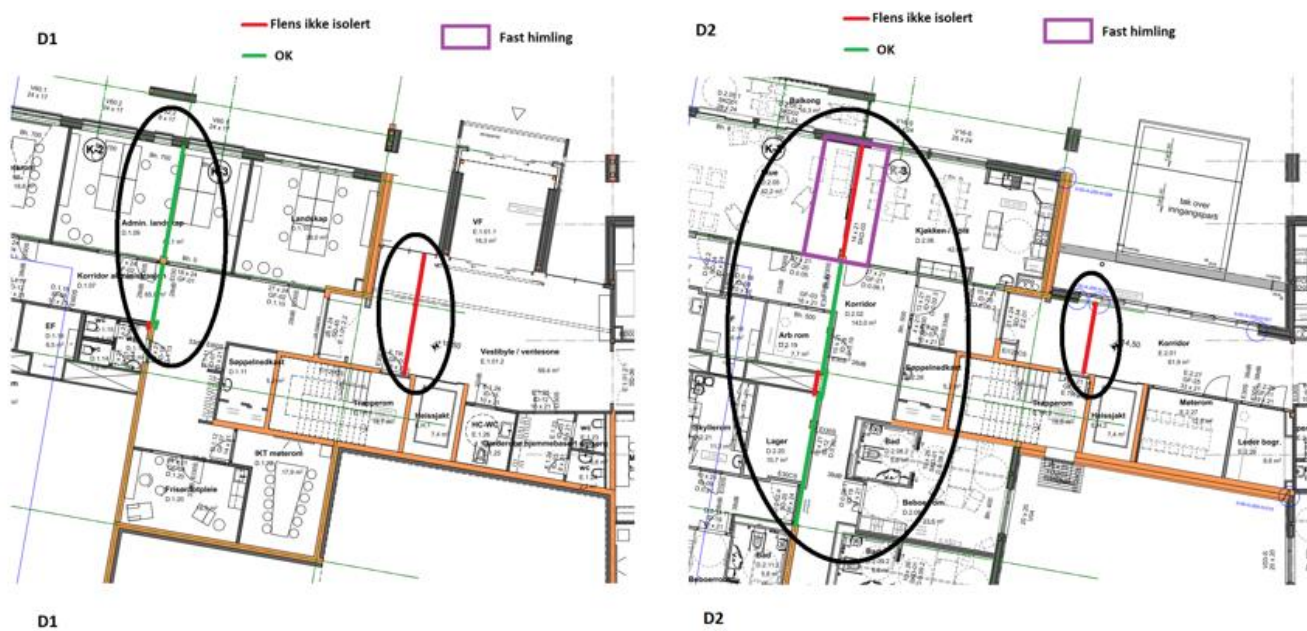
Figur 11: Ståldrager med utilstrekkelig utført brannisolasjon (Tromsø kommune).

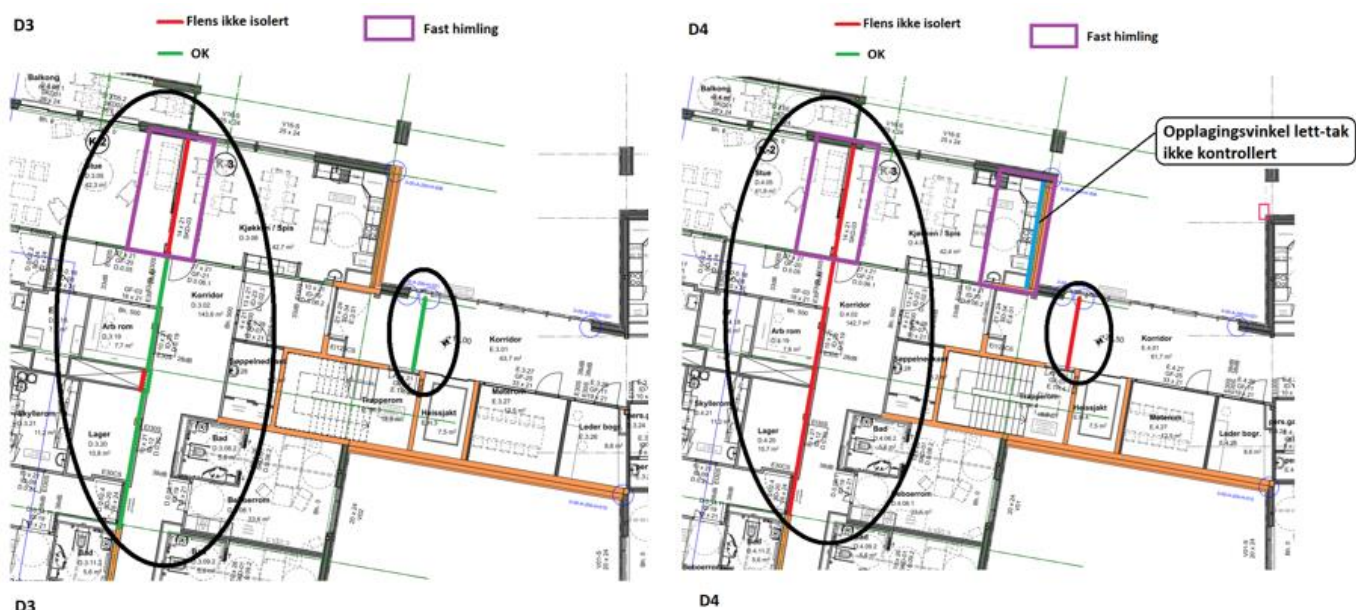
Figur 12: Ståldrager med utilstrekkelig utført brannisolasjon (Tromsø kommune).
