## OTIUM BO- OG VELFERDSSENTER, TROMSØ

Traforom, brannteknisk vurdering

14. mars 2024

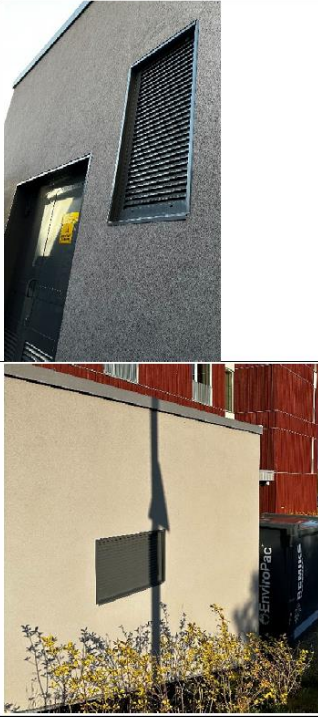
| 5.3.1 Observasjoner | | |
|---|---|---|
| Observasjon 3 | <p><b>Uklassifiserte dører og rister i brannklassifisert vegg</b></p> <p>Dør til trafoform og to utluftingsrister er plassert i seksjoneringskille med krav til brannmotstand REI 120 -M. Den ene utluftingsristen er plassert ved dør til trafoform (øverste bilde), den andre er lokalisert på vegg som vender ut mot Gåsværveien (nederste bilde). Det er ikke funnet merking av dører eller utluftingsrister som dokumenterer brannmotstand.</p> | |

Sintef peker på at utførelsen ikke samsvarer med forutsetningene i brannkonseptet ved at det er uklassifiserte dører og rister i brannklassifisert vegg.

Brannkonseptet legger til grunn at traforommet skilles fra resten av bygningen med konstruksjoner/bygningsdeler med 2 timers brannmotstand (klasse REI 120 A2-s1,d0). Utførelsen avviker fra brannkonseptet ved at rist og dør ut til det fri i front ikke er brannklassifisert og følgelig ikke yter brannmotstand som forutsatt.

Begge rommene har felter uten brannmotstand i ytterveggene (vindu uten brannklasse i vaskeri, rist og dør i traforom). Regelverket tillater dette i slike hjørnesituasjoner så lenge avstanden mellom de uklassifiserte bygningsdelene er over 4 m. Dette ivaretas. Avstanden er ca 5,4 m (målt på tegning).

Dagens utførelse avviker altså fra brannkonseptet, men vil i lys av ovennevnte være tilstrekkelig til å ivareta regelverkets krav til brannteknisk skille mellom rommene.

Ivaretagelse av brannkonseptet vil innebære at dette må utbedres, men som belyst i det etterfølgende vil det også kunne være grunnlag for å beholde dagens utførelse uten ytterligere tiltak.

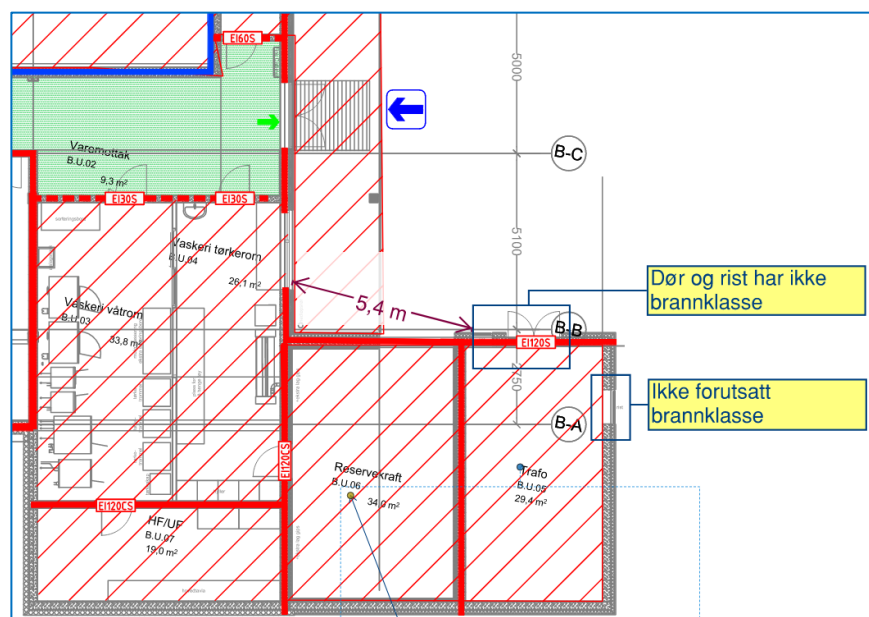
Rist i åpning mot Gåsværveien behøver ikke brannmotstand da brannkonseptet ikke har noen forutsetning om at denne veggen skal utføres med brannmotstand (se branntegning). Sintefs anmerkning i så henseende krever følgelig ingen utbedringer.

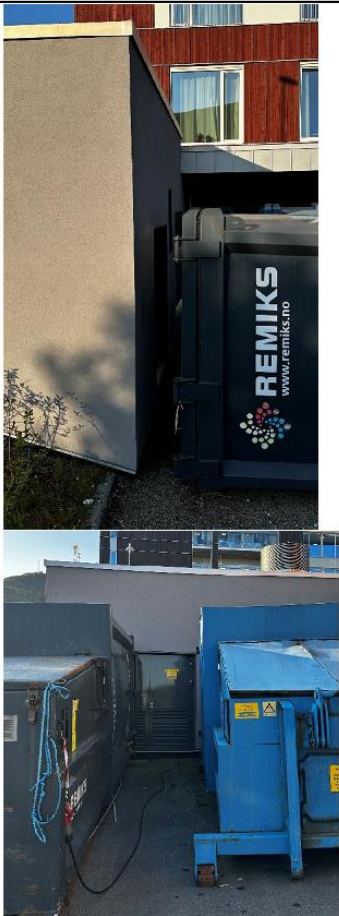
| Observasjon 4 | <b>Blokking av dør og utluftingsrist for traforom</b><br>Avfallscontainere er plassert tett inntil dør og utluftingsrist for traforom. | |

Sintef peker på at avfallscontainere er plassert tett inntil dør og utluftingsrist for traforom.

Anmerkningen er relevant. Tett plassering av containerne kan blokkere innsatsmulighetene til traforommet. Det kan også innvirke på trykkavlastningen i tilfelle eksplosjon i trafo. Plasseringen av containerne må følgelig revurderes. Dette må også ses i sammenheng med avklaringsbehovene knyttet til dimensjonering og plassering av avlastningsflater nevnt over.
