## OTIUM BO- OG VELFERDSSENTER, TROMSØ

TITTEL

Tilknytningsdetaljer mellom branncellebegrensende  
innervegger og yttervegger

28.05.2024, revisjon 1

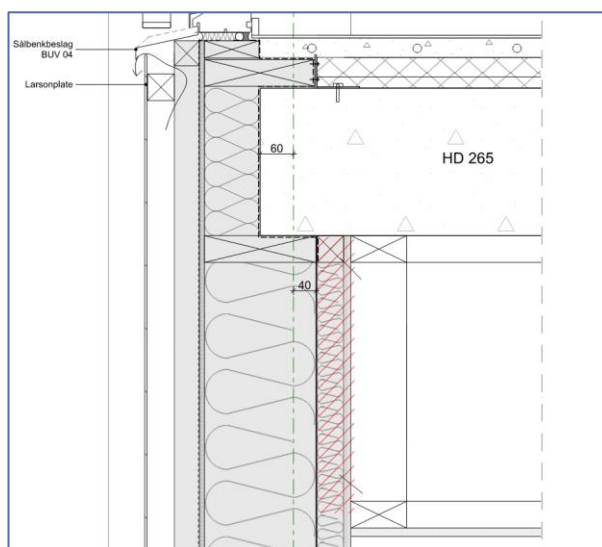
Figur: Oppbygging veggtype YV-01

Utførelsen avviker det prosjekterte ved at veggene er bygd uten 45 mm påforing og 13 mm gipsplate over himling (rødmerket/skravert på figur over). Innerveggen har dermed ikke en tett avslutning mot ytterveggen over himlingen, og det oppstår åpenhet mot ytterveggen som punkterer brannskillet. Innvendige branncellevegger over himling har ikke en brannteknisk dokumentert utførelse i fbm. tilslutningen/overgangen mellom innervegg og yttervegg. Dette vil kunne medføre en svakhet i brannskillet.

Påpekte avvik må utbedres. Vårt forslag er å komplettere den opprinnelig forutsatte påforingsveggen, men at man benytter steinull isolasjon og branngips, ikke glassull og vanlig gips. Steinull og branngips har bedre branntekniske egenskaper. Det er en rekke usikkerhetsfaktorer ved utført arbeid som ikke enkelt kan inspiseres, verifiseres eller utbedres nå i ettertid. Vi anser det derfor nødvendig å benytte materialer som gir robusthet og sikkerhetsmargin mtp. å oppnå brannmotstand på 60 minutter.

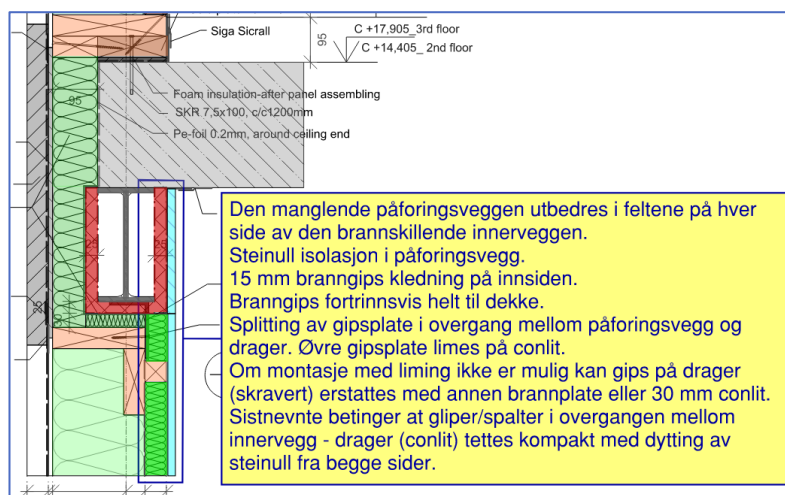
Figur: Detalj Vertikalsnitt yttervegg; Utførelse påforingsvegg vs drager

Detaljene over viser yttervegger som ikke involverer bærekonstruksjoner. Flere steder påvirkes situasjonen også av at bjelke er bygd inn i ytterveggen. Bjelken er brannbeskyttet med conlit. Innerveggen avsluttes mot bjelken.

Samme prinsipp for utbedring må legges til grunn i disse situasjonene. Dvs. påforingsvegg må etableres der dette mangler. Fortrinnsvis ved at gipsplate føres helt opp til dekke. Dette kan imidlertid være utfordrende mtp. byggbarhet. Ett alternativ er å splitte gipsplaten i overgangen mellom påforingsvegg og drager, feste den øvre gipsplaten ved å lime den på conlit, og skru den nedre gipsplaten på påforingsveggen.
