## Risiko- og sårbarhetsanalyse Brann i parkeringskjeller ved Otium bo- og velferdssenter

2023:01292 - Åpen

Tromsø kommune

2023-12-18

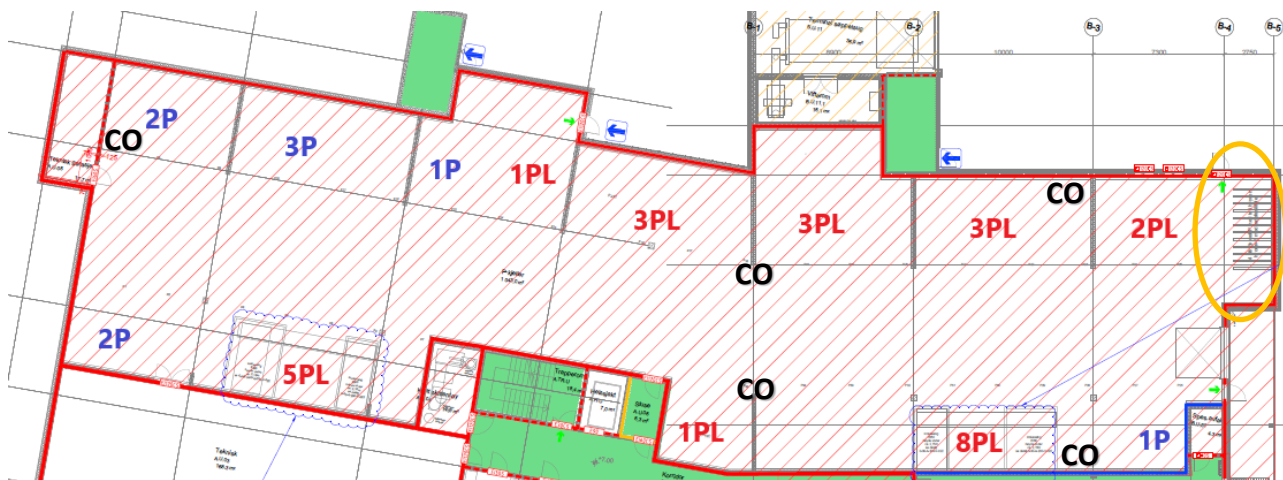
felter på 1-3 biler med god avstand og skillevegg i betong mellom. Mot sør står bilene tettere, i felter på opptil 8 biler samlet. Sykkelparkering er lokalisert i akse B-5. Se Figur 3.

**Figur 3 Parkeringsplasser.** P angir p-plass uten lademulighet, PL angir p-plass med lademulighet. Sykkelparkering er angitt med oransje ring. CO angir plassering av CO-måler.
