## Otium bo- og velferdssenter

Kontroll av ytterveggskonstruksjoner og klimaskjerm

2023:01615

**EMNEORD**  
Skadeundersøkelse

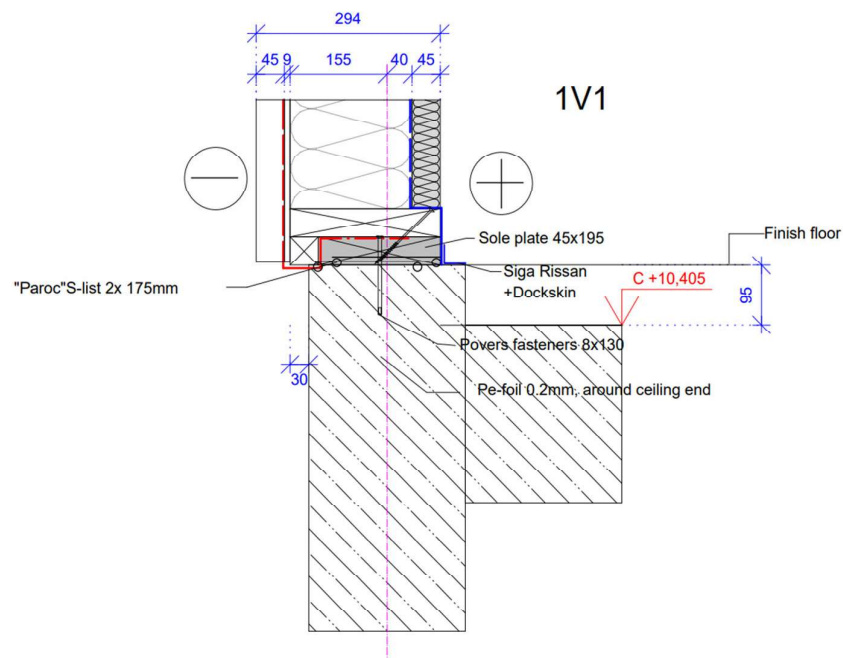
**Figur 3 : Prosjektert overgang mellom yttervegg i tre og kjellervegg i betong i plan 1 bygg A. Det fremgår at styresvill skal plasseres på ringmur med dampsperre fra element ført inn på ringmur med 2 x Paroc S-list 175 mm lagt som kapillærbrytende sjikt mellom styresvill og ringmur. Vindsperre er brettet opp mellom styresvill og bunnsvill.**

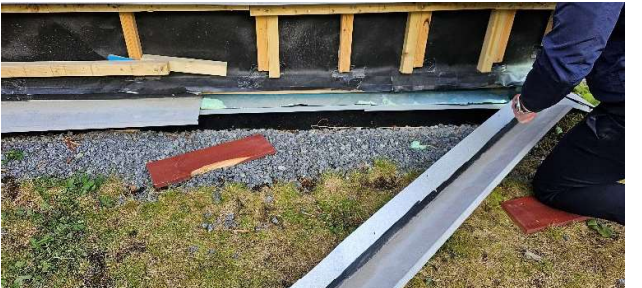
| <p><b>Bilde 1</b></p> | <p>Bilder viser nedre del av yttervegg i plan 2 blokk C. Bilder viser PE-folie ført fra innside og ut over ringmur. Veggelementet er understøttet av klosser av kryssfiner. Ingen styresvill</p> | |

Bilder fra overgang mellom ringmur tatt under befaring viser variasjoner i utførelse i overgang mellom yttervegg i tre mot betong og terreng. SINTEF har ikke funnet detaljtegninger som viser hvordan overgang skal utføres på overside av bygg C/D/E i området hvor Bilde 1 - Bilde 3 er tatt (akse C-B/C-A, D-A/D-B og E-A/E-B). Dekke over plan 1 tegning (C-01-B-200-D-002) for betong viser en betongdrager mellom to søylefundamenter plassert i akse C-A. Det er da antatt at prosjektert løsning vil være tilsvarende som for bygg A for overgang på utvendig side og mellom yttervegg og betong.

Det ble under befaring ikke avdekket fukt i de områdene som ble valgt undersøkt av SINTEF. Områdene inspisert av SINTEF viser stor variasjon i utførelse når det gjelder overgang mellom yttervegg og betongplate, og til dels store utettheter og avstander mellom bunnsvill og ringmur / betong.

Det er viktig at det etableres god tilslutning mellom topp betong og ytterveggselementer. Tilslutning mellom betong og ytterveggselement utføres normalt med en svillemembran som klemmes mellom betong og bunnsvill. Bruk av en elastisk svillemembran fordrer en relativ jevn overflate og er egnet for å ta opp ujevnheter opp til 10 mm. For at en svillemembran skal ivareta sin funksjon som tettesjikt for luft og vann er det viktig at denne klemmes med bunnsvill. Observasjoner gjort under befaring og fra beskrivelser på detaljtegning, se Figur 3, viser et kapilærbrytende sjikt mellom bunnsvill og betong i form av Paroc-S list. Denne ligger løst under bunnsvill og ivaretar derfor ikke sin tiltenkte funksjon.

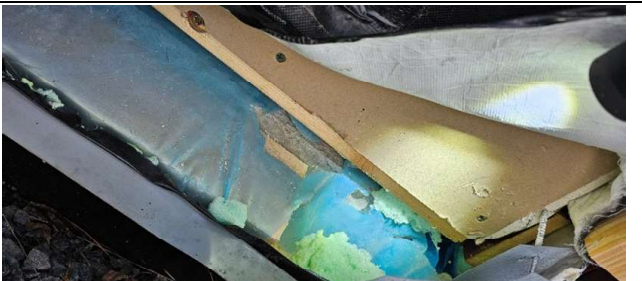
| <p><b>Bilde 2</b></p> | <p>Her ses underkant av GU-gips, topp ringmursisolasjon og byggsaum benyttet under beslag.</p> | |

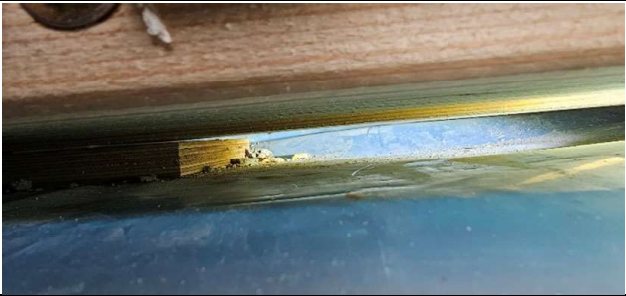
| <b>Bilde 3</b> | Her ses klosser for understøttelse av ytterveggselement mellom bunnsvill og PE-folie / ringmur. | |

Årsak til oppklossing og manglende bunn / styresvill kan være på grunn av mulig feil høyde mellom betongdekker. Hvorvidt ytterveggselementer er forankret til dekke ble ikke avdekket under befarng.

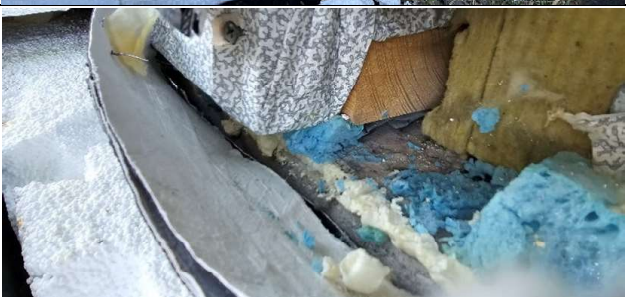
| <b>Bilde 5</b> | På bildet ses styresvill / bunnsvill lagt ned mot betongplate. Styresvill bak vindsperreduk. | |

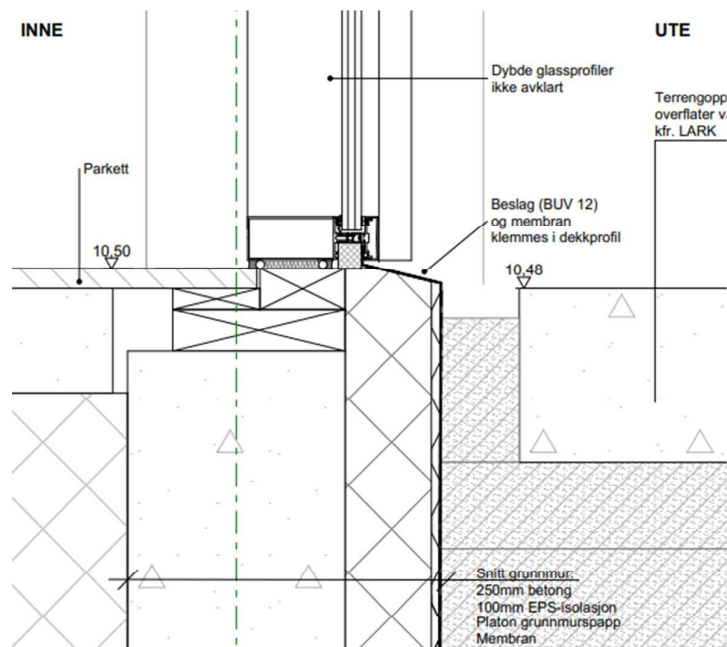
Prosjektet løsning for overgang mellom glassfasade og ringmur ved bygg C fremgår av Figur 5 hvor det er tatt et utsnitt fra detalj 0-S1-A-20-V-012. Bilde 8 - Bilde 11 viser observasjoner fra befaring fra dette området.

**Figur 5: Overgang mellom glassfasade og understående kjellervegg. Detaljtegning viser at isolasjonen på utvendig side av betongvegg plasseres helt opp til membran. Membran klemmes i dekkprofil vindu og føres ned på utside av grunnmurspapp**

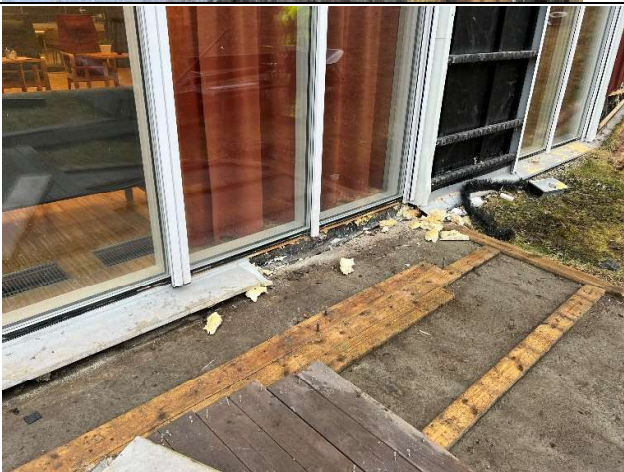
| <b>Bilde 9</b> | Bildet viser glassfasade plan 1 bygg C. | |

Vann kan ved utført løsning, trekke under membran og inn til bunnsvill. Bilde 12 - Bilde 15, mottatt av oppdragsgiver, viser at vann har trengt inn under membran og fuktet opp bunnsvill. Uisolerte områder under bunnsvill medfører kuldebroer og økt energibruk. Utettheter i disse områdene vil også kunne medføre åpne ganger og tilkomst for skadedyr. Videre undersøkelser utført av byggherre og takstmann i

- Det bør etableres et drenerende sjikt (aquadren eller pukksjikt) i ved yttervegg som hinder vann i å bli stående mot ytterveggkonstruksjon.
- Terrenget bør senkes lokalt foran dør/glassfasade til et nivå lavere enn tresvillene.
- Bunnsviller med forhøyet fuktinnhold må byttes om de ikke lar seg tørke ut.
- Membran må etableres i underkant av dør / vindu med overliggende beslag.
- Membran må føres ned og ut på utvendig side av drepsplater ved yttervegg. Det må også etableres en understøttelse for terskelbeslag slik at dette ikke hviler på membranen.

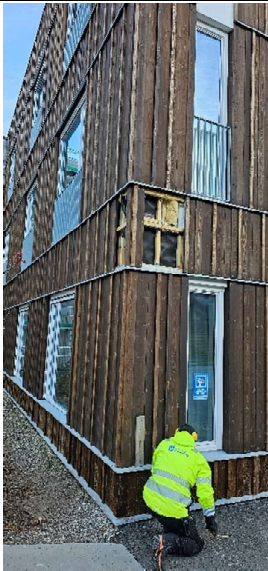
| <b>Bilde 18</b> | Bildet viser hjørne på bygg E. | |

Ved overgangen mellom etasjer over bakkeplan er det på de stedene som ble inspisert av SINTEF funnet to trinns vindtetting med et lag isolasjon bak vindsperre i forkant av etasjeskiller. Disse lagene er tette og viser ingen tegn til skadedyr der SINTEF inspiserte. Det ble på bygg B avdekket at ytterveggselementer står klosset opp slik over dekkeforkant mellom etasjene på samme måtes som ved terreng på bygg C. Det er manglende bunn- og styresvill. Det er her isolert i forkant av dekket som da vil fungere som en kuldebryter mot bakenforliggende rom.

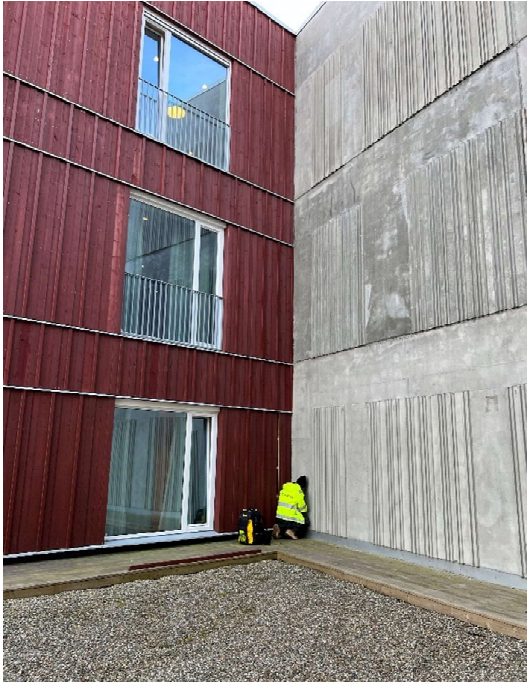
| <p><b>Bilde 34</b></p> | <p>Bildet viser hjørnet mellom betongsandwichelement og trevegg mot bygg B</p> | |

Observasjoner fra befaring viser at det er utettheter i overgang mellom prefabrikkerte trelementer og betongsandwich. Ved montering er det påført en sort vindsperretape i overgang mellom vindsperreduk i ytre del av trelementer og inn mot betongelementer. For at denne ikke skal være synlig, er den på et tidspunkt skåret av slik at den kun får en kort overlapp mot betongelementene (se eks Bilde 35 og Bilde 36). I enkelte områder er hele klebeområdet som fester mot betongveggen skåret bort, og tapen som står igjen har kun heft mot vindsperreduken. Dette medfører at det ikke blir tett i veggjørnet hvor disse to elementene møtes.

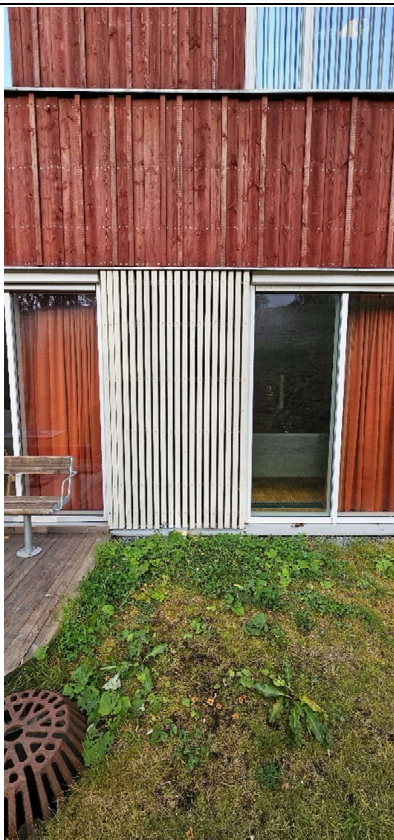
| <p><b>Bilde 37</b></p> | <p>Bildet viser vestfasade bygg C</p> | |

En spilekledning er en åpen kledning. Spilekledning vil utsette vindsperre og bakenforliggende konstruksjon for større naturpåkjenninger enn tette kledninger. Dette stiller da større krav til bestandighet for produktene som benyttes i konstruksjonen. Kledning benyttet i dette tilfellet har en spalteåpning på 2,5 cm mellom de vertikale spilene. Det er montert en musebørste i nedre del av veggen. Musebørsten er omtalt i kap. 6.9.2 En åpning mellom spilene på 2,5 cm gir store nok åpninger for at mus og andre skadedyr kan komme inn bak kledning.

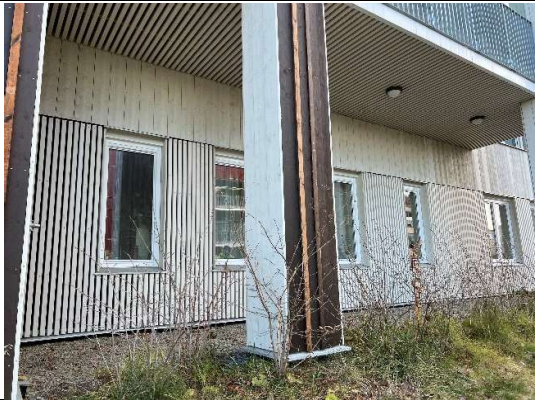
| <b>Bilde 38</b> | Bildet viser nordfasade bygg E | |

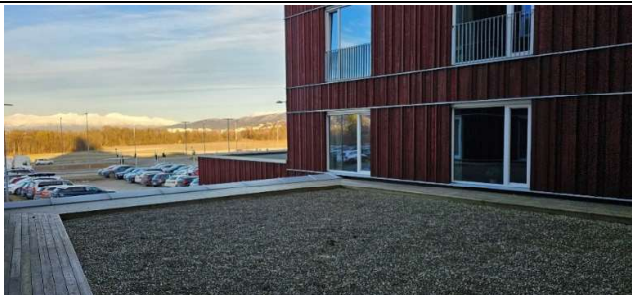
| <p><b>Bilde 41</b></p> | <p>Bildet viser takhage mellom bygg.</p> | |

I trappeoppgang mellom bygg A og B er det adgang til tak over parkering. Dør her er elektronisk låst og åpnes ved en trykkbryter på innside. På utside er dør kun mulig å åpne ved hjelp av kortleser. Dette vil gjøre at personer som enkelt kommer seg ut på dette taket ikke vil kunne komme seg inn igjen uten et adgangskort. Tak på utside er utformet med tremmegulv som en ganglinje i ytterkant av taket og mot yttervegger. Parapet er ikke sikret med rekkverk. Krav til balkonger og terrasser er beskrevet i VTEK10 §12-11. Første ledd sier følgende «(1) *Balkong og terrasse mv. skal ha tilfredsstillende sikkerhet og brukskvalitet.*» Hensikten med kravet er å sørge for at balkong, terrasser ol. er sikre og hensiktsmessige i bruk. Betegnelsen Takhage er ikke beskrevet i forskriften, men i prosjektet kunne betegnelsen tak terrasse like gjerne ha blitt brukt og området faller derfor inn under §12-11. Ledd 2 i §12-11 beskriver kravet til rekkverk. Rekkverk skal etableres dersom nivåforskjell fra terrasse til grunn eller annet underliggende nivå er større enn 0,5 m anses det som en fare for skade ved fall og må derfor sikres. Selve adkomsten og tilgangen til et slik område er ikke behandlet i teknisk forskrift. Dersom området hadde vært definert som et tak og nødvendige sikringstiltak for arbeider på tak hadde vært til stede, kunne man sett bort fra kravet om rekkverk. Slik det er utført, vil en hvilken som helst person som har adgang til trappeoppgang kunne komme seg ut på dette området. Dersom denne personen ikke er klar over adgangskontrollen fra utside, vil denne personen bli utilsiktet stengt ute da dør åpnes kun ved trykkbryter fra innside og kun ved kortleser fra utside. En besøkende ved senteret antas å ikke adgangskort tilgjengelig som sørger for adgang tilbake til trappeoppgang.

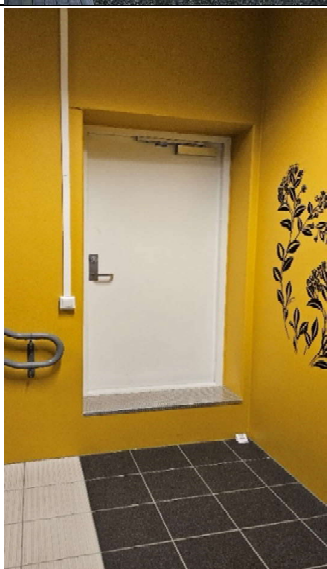
| <p><b>Bilde 42</b></p> | <p>På bildes ses adkomstdør til takhage fra innside. Bryter på venstre side av dør låser opp døren, se Bilde 43</p> | |

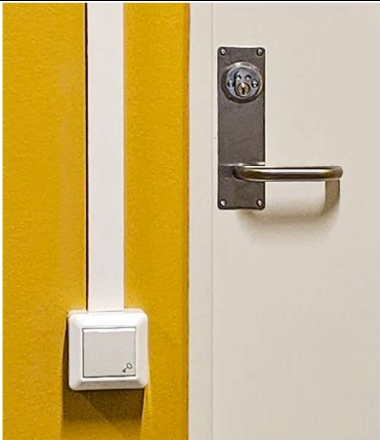
| <b>Bilde 43</b> | <p>Utklipp fra Bilde 42</p> <p>Her ses trykk bryter for åpning av dør. Låskasse har ikke låsevrider, men må betjenes med nøkkel dersom trykkbryter ikke benyttes.</p> | |

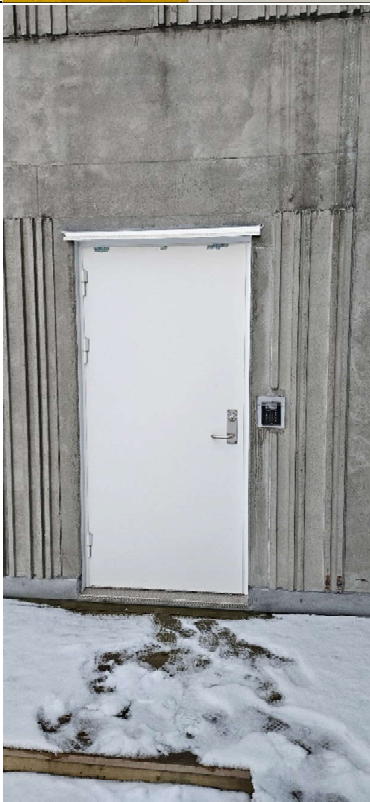
| <b>Bilde 44</b> | <p>Dør på takhage sett fra utside.</p> | |

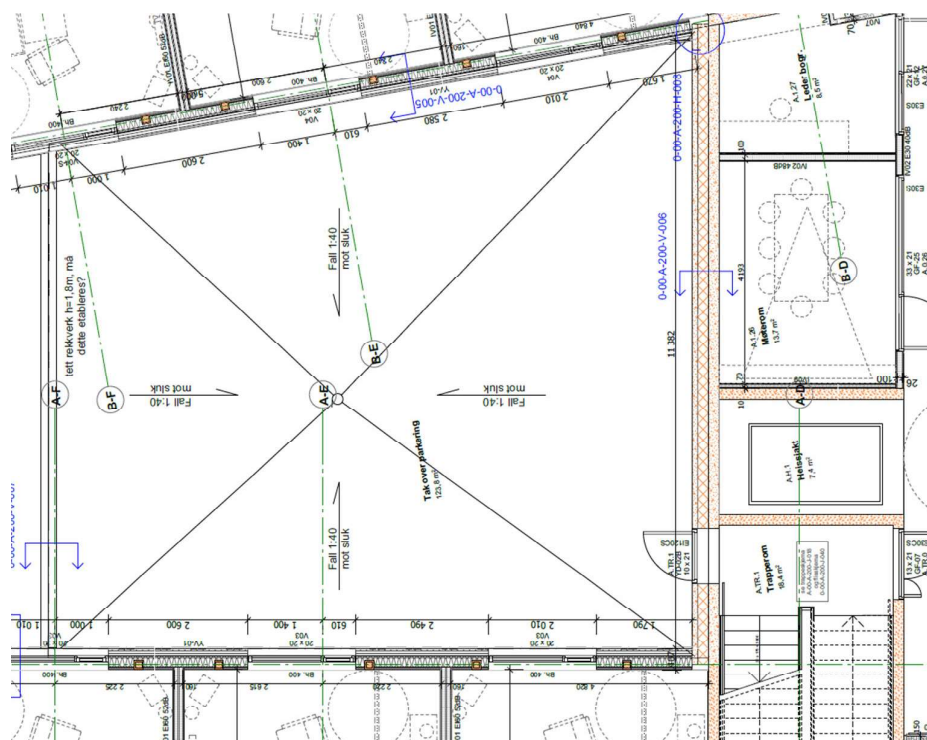
Figur 29 Utsnitt viser areal mellom bygg A og B fra tegning A-01-A-200-D-002, på tegning ser man sluk markert midt i tegning. LARK tegning 0-00-L-700-C-002 viser samme område med material beskrivelser hvor tredekke og grus er beskrevet. Tegning 0-00-L-700-G-008 er snitt tegning av samme området og utklipp er vist Figur 30.

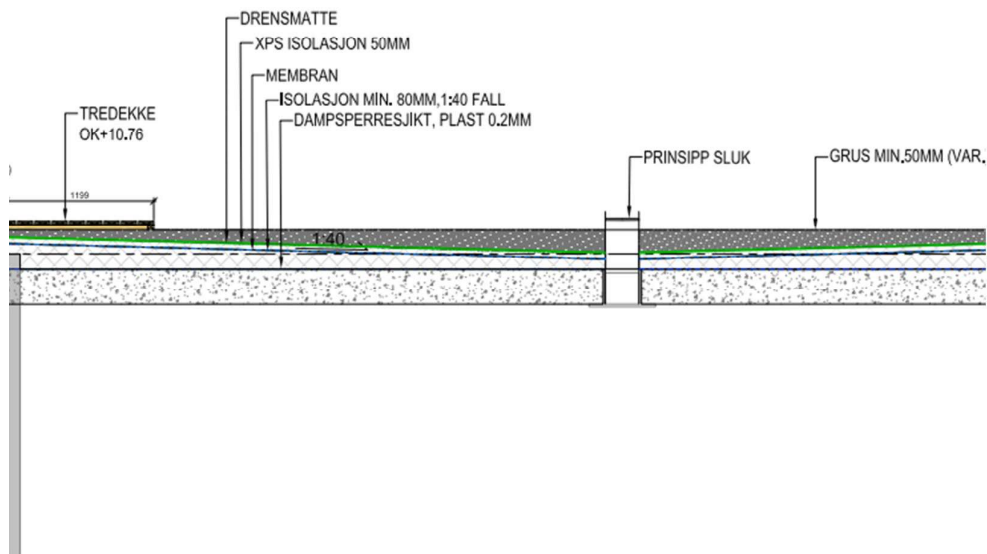
Figur 30 Tegning 0-00-L-700-G-008 viser prosjektert oppbygning av takhage i området mellom bygg A og B.

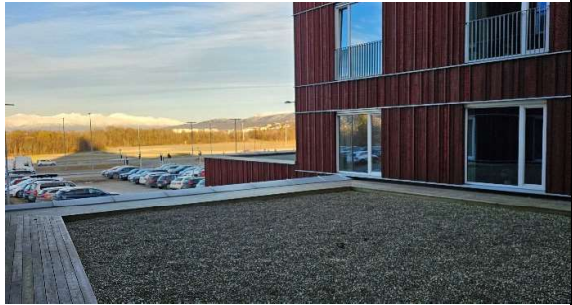
| <p><b>Bilde 46</b></p> | <p>Bildet viser området mellom bygg A og B. På bildet ses grus som beskrevet på tegning fra i prosjektering, men man ser ingen sluk i området.</p> | |

Sluk på takhage mellom bygg A og bygg B har ingen løvrist eller kumring som hindrer avløpet å bli tettet med masser. Masser observert i rør vil kunne fungere som drenerende masser, men de vil hindre vann å renne fritt ned fra tak. Med nok finmasser som blir skylt ned i avløpsrør vil dette til slutt kunne blokkere avrenningen fra taket. Det er ut ifra hva SINTEF kunne observere, ikke etablert et sandfang i avløpet. SINTEF observerte ikke noe overløp fra taket og har ikke funnet noen tegninger som viser prosjektert overløp på dette taket, noe som gjør at ved tett sluk vil det kunne samles store mengder vann oppe på takhagen. Masser som i dag befinner seg i sluket antas å være drenerende da de ikke opplevdes som fuktig under befaring og det ikke ble observert stående vann over membran. Det synes ikke være samsvar mellom utført og prosjektert løsning. Med membran direkte under beskrevet gruslag uten beskyttelseslag med XPS og drensmatte som beskrevet i prosjekteringsunderlaget er membran sårbar for punktering ved ferdsel.

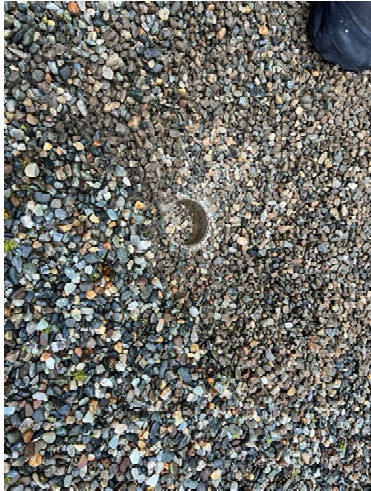
| <b>Bilde 48</b> | Sluket er helt fullt av sand og grus. Det er ingen slukrist som hindrer nedløpsrøret å bli fullt med sand og grus. | |

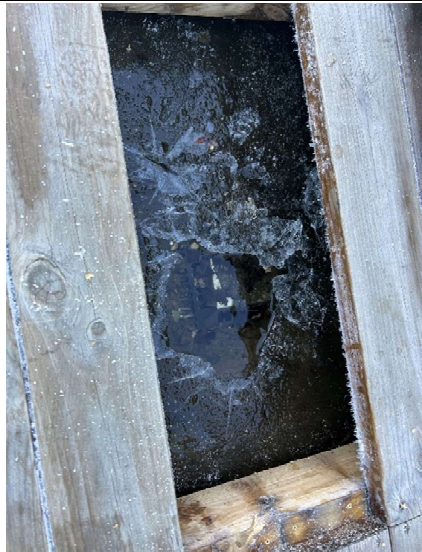
| <b>Bilde 50</b> | Bilde viser et sluk på takterrasse bygg C. | |

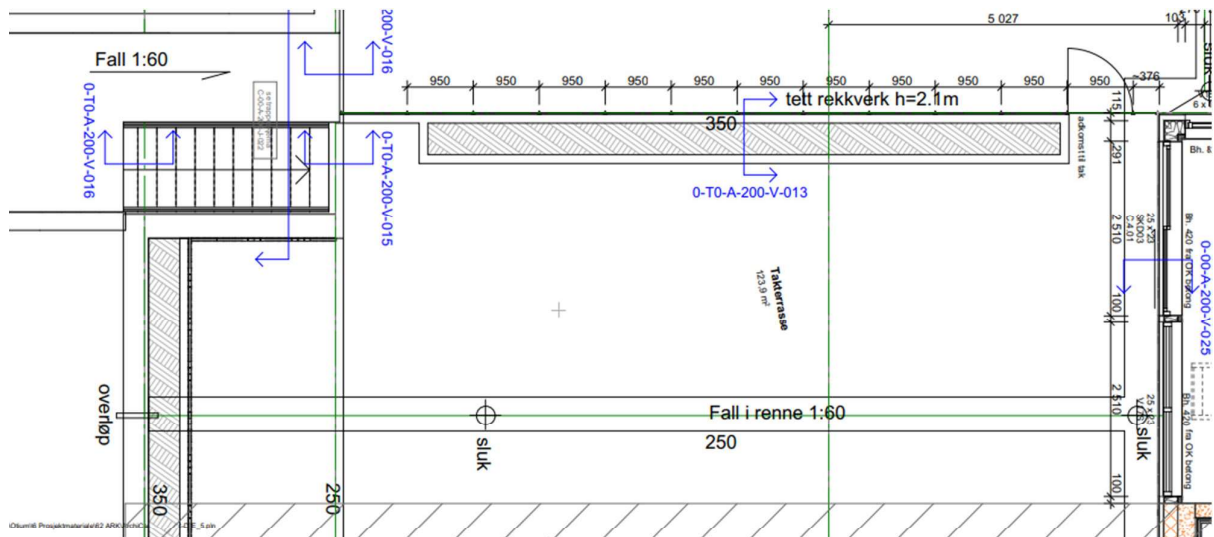
**Figur 31** utsnitt av tegning C-04-A-200-D-001

Sluk på Takhage bygg C var plassert i område som vises på tegning C-04-A-200-D-001. Det er prosjektert med et tosidig fall mot renne og et overløp plassert i enden av renne. Under befaring ble det åpnet opp i terrassedekket og sluk ble funnet i områdene som prosjektert. Da terrassedekke ble tatt opp ble det avdekket et islag og vannspeil som på befaringstidspunktet var på ca 9,5 cm. Løvrister var her fulle av silt og rask, som har tettet sluk og hindret avrenning av nedbør fra taket.

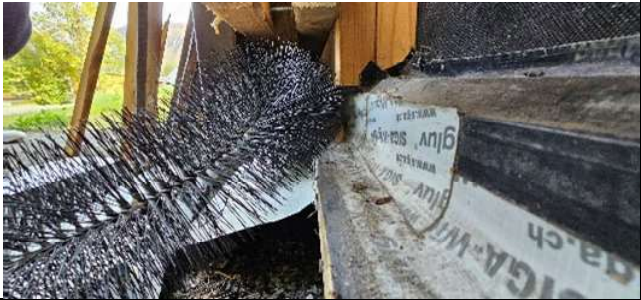
| <b>Bilde 53</b> | Bildet viser musebørste liggende bak kledning i nedre kant av yttervegg mot ringmur. | |

SINTEF har ikke kunne finne noen produktdokumentasjon når det gjelder installert musebørste som skadedyrsikring. Teknisk forskrift omtaler ikke skadedyr og hvordan man må sikre konstruksjoner mot dette. Men det er underforstått at bygninger må sikres mot inntrenging av skadedyr. Det er beskrevet og godtatt flere forskjellige løsninger mot dette. En vanlig måte å sikre på er å montere et musebånd i bunn av luftespalte som dekker hele spalten. Mus trenger ca 5 mm for å kunne trenge inn. SINTEF har søkt etter informasjon omkring valgt produkt. Da SINTEF ikke har kunnet finne noen produktdokumentasjon som sier noe om hvilket produkt og fabrikat som er valgt, er det tatt utgangspunkt i generelle beskrivelser av tilsvarende produkter. Beskrivelser av slike produkt gir en generell beskrivelse om at spalte hvor en musebørste monteres må være min 1-2 cm smalere enn diameter på børsten, for at børsten skal få nok mothold og ikke bare kunne bli dyttet på.

Musebørste i nedre kant av yttervegg med spilekledning vil ikke fungere etter sin hensikt. Som beskrevet over må en musebørste monteres slik at den har mothold og at busten ikke bare kan dyttes til side. Ved montering av en slik løsning bak spilekledning vil man i praksis ha uendelig stor luftespalte og ingen form for mothold. Ved bruk av spilekledning må bakenforliggende konstruksjon være sikker mot skadedyr da klimaskjermen i de tilfellene ikke vil hindre skadedyr å komme inn i luftespalte foran vindsperre. Ved bruk av spilekledning vil det ikke holde med tradisjonelt musebånd da mus vil, på samme måte som ved bruk av musebørste, kunne komme seg inn på overside av sikring i spalten mellom kledningsbordene.

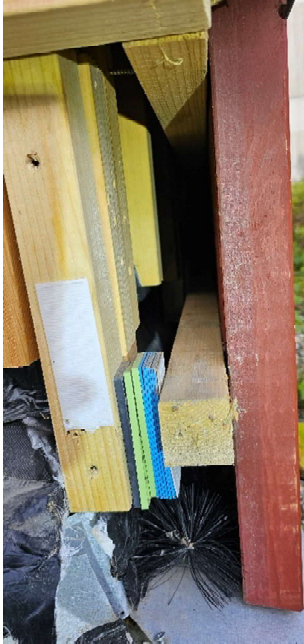
| <b>Bilde 54</b> | Her ses musebørste og utforing bak kledning. Benyttet utforing er 45x45 i både horisontal og vertikal retning og med kiler i plast. | |

Spalte bak kledning viser til dels store variasjoner i utførelse og dybde. Dimensjoner på lekter benyttet er 45X45 både som sløyfer og lekter. Det er benyttet avstandsklosser i plast mellom sløyfer og lekter for å tilpasse utlekting til kledning, se Bilde 54. Det er også observert doble horisontale lekter med avstand imellom, se Bilde 53. Variasjonen i dybde på luftespalte tilsier at for å ivareta funksjonen til musebørsten, må det da benyttes musebørster i forskjellig dimensjoner. Beskrevne luftespalter tilsier en diameter på minst 15 cm på musebørste om man skulle ivareta de variasjonene som er observert. ( $45\text{ mm} + 45\text{ mm} + 45\text{ mm} = 13,5\text{ cm}$ ). Fra bilder kan det se ut som om musebørste har en diameter på maks 10 cm. En slik løsning hvor musebørste ikke er montert iht. monteringsanvisninger vil kunne gi tilgang for mus og andre skadedyr til bakenforliggende konstruksjon. Bilder og beskrivelser i rapporter SINTEF har mottatt fra Norsk Skadedyrskontroll og Rentokil, samt egne observasjoner gjort under befaring viser tidvis utettheter mellom vindsperre og tilstøtende konstruksjon i overgangen mellom yttervegg og terreng. De viser også hulrom i konstruksjonene. Disse punktene vil da gi mus og andre skadedyr tilgang til konstruksjoner som ligger bak vindsperre og videre inn i bygget. Dersom mus kommer seg inn bak kledning, er ikke en vindsperre nok til å hindre mus å komme seg videre inn i konstruksjonen da mus vil kunne gnage seg gjennom vindsperreduken og inn til bakenforliggende konstruksjon.

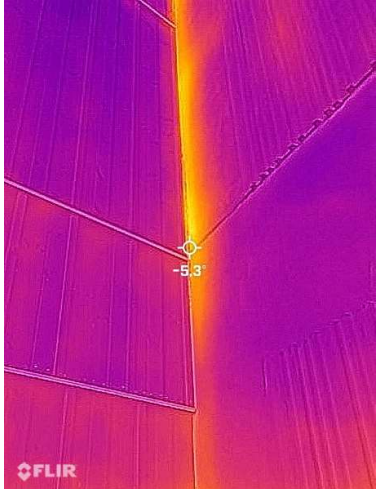
| <b>Bilde 56</b> | <p>Hjørnet takhage mot bygg B, utvendig fasade.</p> <p>Bildet viser større varmegjennomgang i hjørnet. Dette kan skyldes dårlig lufttetting, manglende isolasjon mm.</p> | |
